Setzungsarme Bauweisen im Hinterfüllbereich von Brückenwiderlagern

DISSERTATION

von Dipl.-Ing. Dipl.-Geol. Sebastian Szczyrba

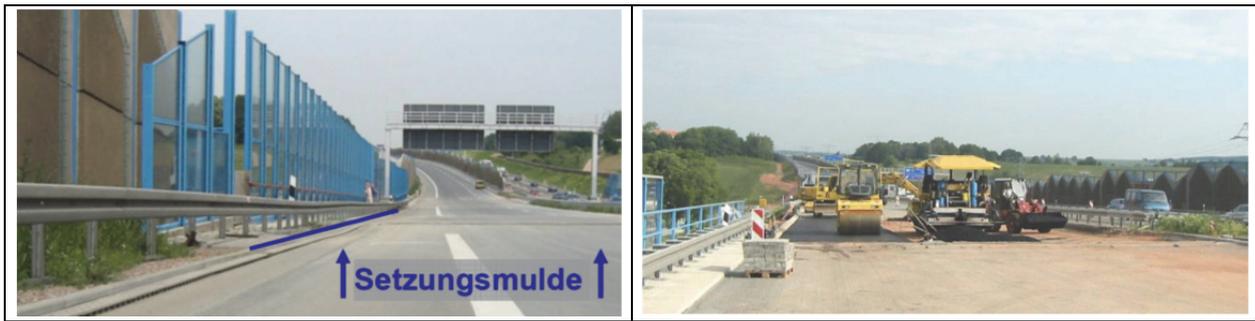
Bild 1-2: Setzungsmulde über Hinterfüllung an der BAB A72, Asphaltdeckschicht bereits abgefräst.

Bild 1-3: Wiederherstellung des Asphaltoberbaus nach erfolgter Nachverdichtung der Hinterfüllung.

Bei einer Zunahme der Setzungen unter Verkehrseinwirkungen können die Längsunebenheiten so groß werden, dass aufwändige Sanierungsarbeiten erforderlich werden. Bild 1-2 zeigt einen Schadensfall an der BAB A72, der hauptsächlich durch Setzungen im Übergangsbereich zwischen Hinterfüllung und ehemaliger Baugrubenböschung verursacht wurde. Die entstandene Setzungsmulde mit Setzungsbeträgen von über 10 cm ist auch an der Leitplanke und am Seitenbord erkennbar. Der gesamte Asphaltoberbau musste ausgefräst werden. Danach wurden die Hinterfüllung und Teile des Untergrundes mit einer Rütteldruckverdichtung über Tiefenrüttler nachverdichtet und anschließend der Oberbau wieder hergestellt (Bild 1-3).

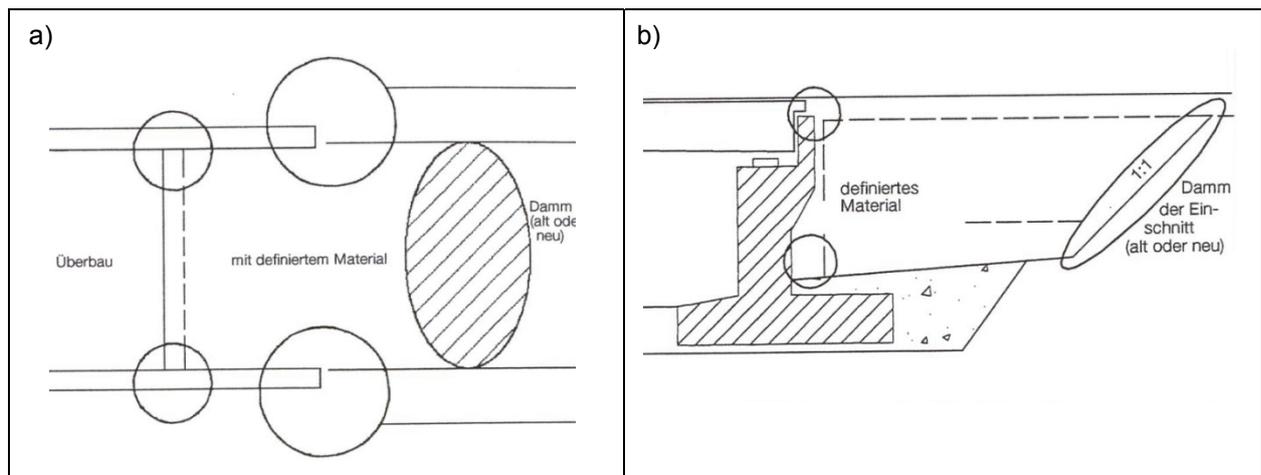
Bild 2-4: Kritische Bereiche bei der Hinterfüllung von Bauwerken nach GROßMANN (2001).

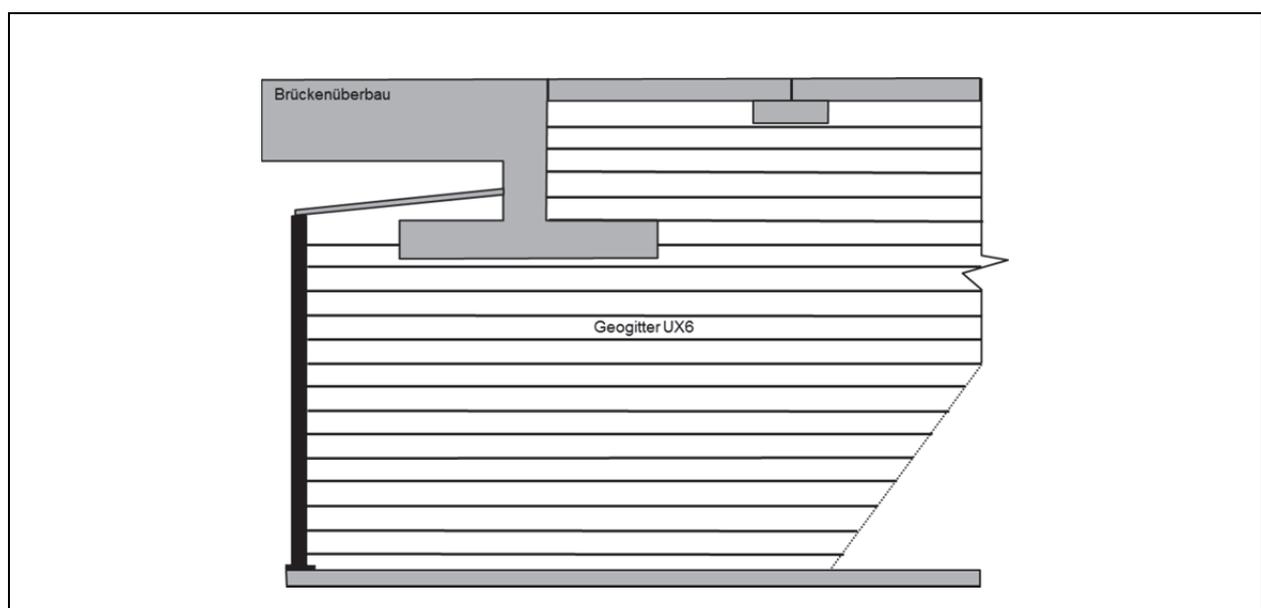
Bild 2-5: Schnitt durch ein Widerlager aus geokunststoffbewehrter Erde bei der Founders/Meadows Brücke bei Denver nach ABU-HEJLEH (2002).

Durch den Aufbau der Widerlager aus geokunststoffbewehrter Erde konnten nach ABU-HEJLEH (2002) erhebliche Kosteneinsparungen gegenüber einer Ausführung der Widerlager mit Stahlbeton erzielt werden. TATSUOKA (2008) verweist auf den erfolgreichen Einsatz dieser Bauweise in Japan, die auch von HEROLD (2008) anhand mehrerer ausgeführter Konstruktionen in Deutschland vorgestellt wird.

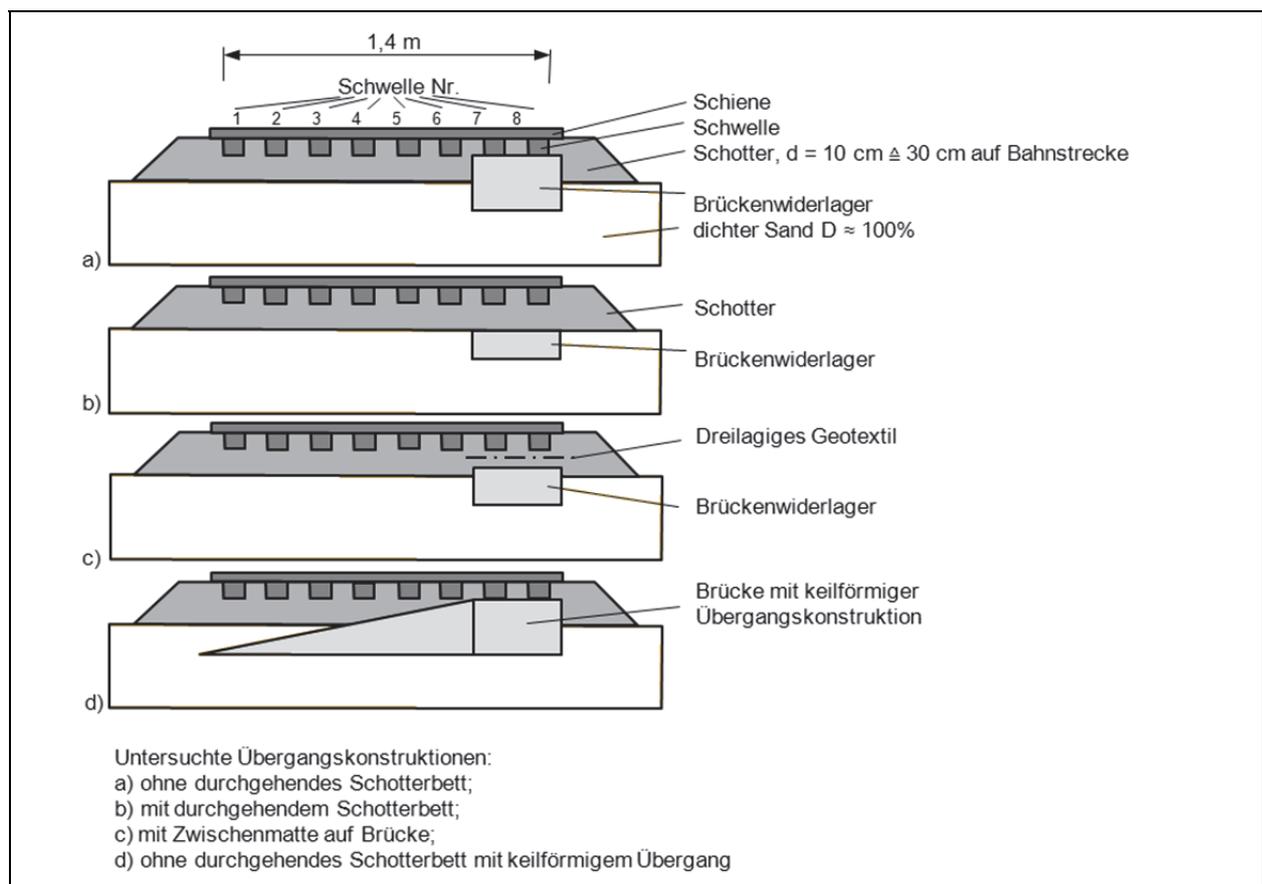
Bild 2-6: Untersuchte Übergangskonstruktionen nach HETTLER (1986).

HETTLER (1986) führte dazu Modellversuche im Maßstab 1:3 in einer Prüfgrube mit einem Ausschnitt von 8 Schwellen durch (Länge 1,4 m), bei dem unter zwei Schwellen ein Widerlager gesetzt wurde (Schwellen 7 und 8, siehe Bild 2-6). Untersucht wurden verschiedene Varianten der Übergangsgestaltung, die in Bild 2-6 dargestellt sind (mit und ohne durchgehendes Schotterbett, mit Zwischenmatten und mit keilförmigen Verfestigungen). Der Gleisrost wurde dem Modellmaßstab entsprechend verkleinert und mit drei Belastungszylindern zyklisch belastet um die Überfahrten abzubilden. Die gewählte Last von 7 kN entsprach dabei etwa einer 18 t Achse. Es wurden ca. 1 Mio. Lastwechsel aufgebracht.

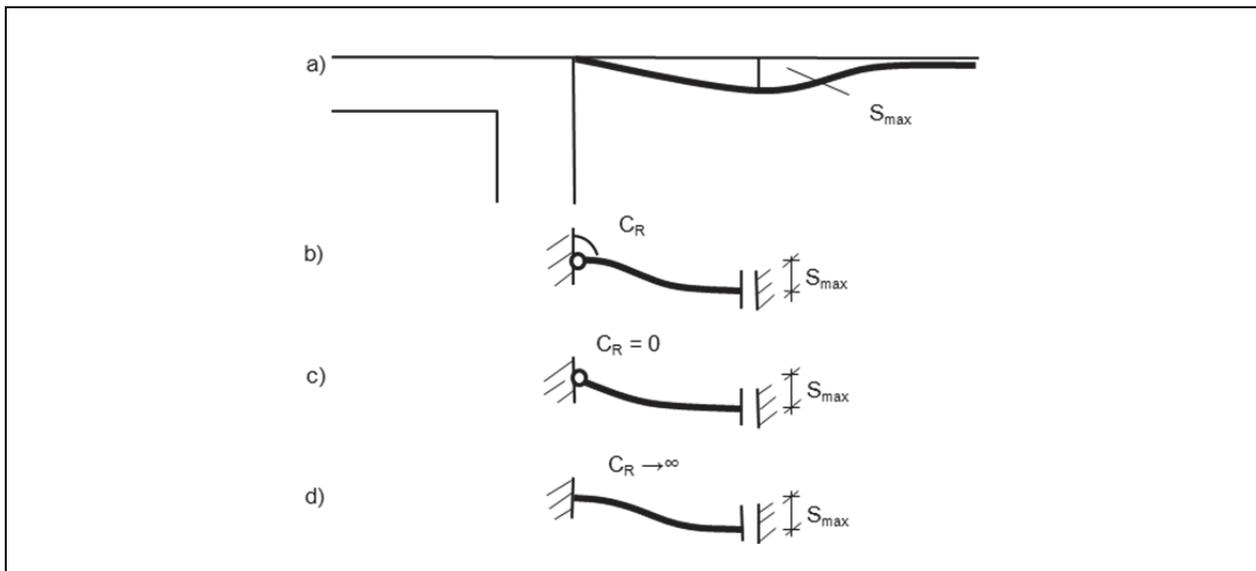
Bild 2-7: Abbildung der Setzungsmulde als Biegelinie eines Ersatzträgers nach JAUP (1999).

Den Verlauf der Setzungsmulde bildete JAUP (1999) mit einer Biegelinie für einen Ersatz-Einfeldträger ab, dessen eingespanntes Ende um den Betrag s_{\max} verschoben wird (Bild 2-7). Am Widerlager liegt beim Ersatzsystem eine Teileinspannung vor. Als Grenzfälle wurden von JAUP eine gelenkige Lagerung und eine volle Einspannung betrachtet (Bild 2-7c und d), wobei mit der vollen Einspannung eine gute Übereinstimmung mit den Versuchsergebnissen erzielt werden konnte. Der Vergleich mit einer Biegelinie ist bei der Festen Fahrbahn gerechtfertigt, da die Verbundkonstruktion aus Gleisrost und Tragplatte vereinfacht als Platte unter Biegung wirkt (bei den üblichen Annahmen der Festigkeitslehre und linearem Materialverhalten). Die Tragplatte wird bis auf die Kammerwand geführt und besitzt keine Fuge an der Rückseite des Widerlagers.

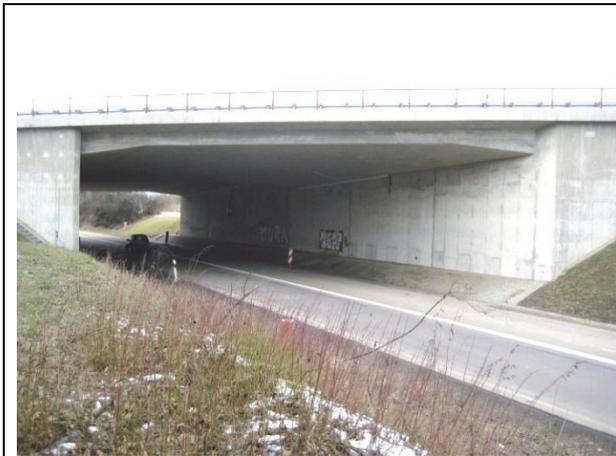
Bild 2-9: Integrale Brücke als Rahmenbauwerk ohne Lager (BAB A 66, Krielteler Dreieck).

Eine „integrale“ Stahlbetonbrücke ist dadurch gekennzeichnet, dass die einzelnen Bauteile, wie Pfeiler, Widerlager und Überbau monolithisch mit einander verbunden sind und nicht durch Lager und Dehnfugen voneinander getrennt werden (Bild 2-9). Gleichbedeutend werden daher die Begriffe „fugenlose Brücke“ PÖTZL (1996) oder „monolithische Brücke“ ENGELSMANN (1998) verwendet. In Deutschland wurden in den letzten Jahrzehnten nach ENGELSMANN (1999) vorrangig Einfeldträger oder Durchlaufträger hergestellt, bei denen der Überbau verschieblich gelagert wurde, so dass die Temperaturdehnungen des Brückenüberbaus nicht behindert waren. Diese Bauweise wird im Folgenden auch als „konventionelle Bauweise“ bezeichnet. Seit den 80er Jahren des vorangegangenen Jahrhunderts wurden vorrangig in den USA und in Großbritannien verstärkt integrale Brücken mit dem Ziel der Kosteneinsparung ausgeführt. In mehreren Bundesstaaten der USA sowie in Großbritannien wurden integrale Brücken für Brückenlängen bis 60 m zur Regelbauweise erhoben (LOCK (2002)). Integrale Brücken werden bevorzugt in Stahl- und Spannbeton hergestellt. Verschiedene Autoren berichten jedoch auch davon, dass zunehmend Stahlverbundkonstruktionen ausgeführt werden (z.B. BRAUN (2006)). Als Gründung können sowohl Flach- als auch Tiefgründungen in Abhängigkeit von der Baugrundsituation vorgenommen werden.

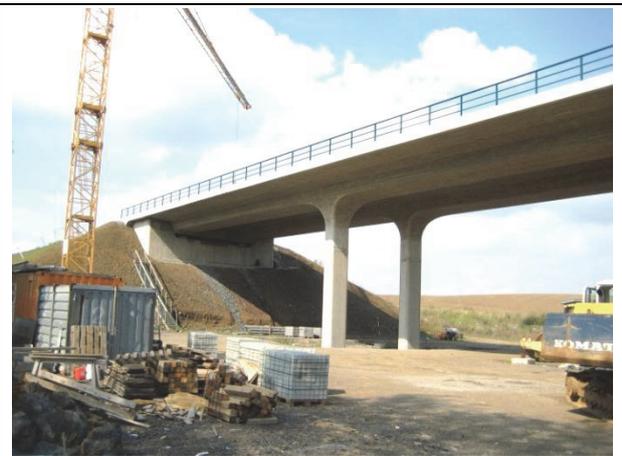
Bild 2-10: Semi-integrale Brücke, Pfeiler monolithisch mit Überbau verbunden, Lager und Fahrbahnübergänge an den Widerlagern (B 101 bei Freiberg).

Brücken, bei denen zwar die Pfeiler mit dem Überbau monolithisch verbunden sind, aber nicht die Widerlager, werden als semi-integral bezeichnet (Bild 2-10).

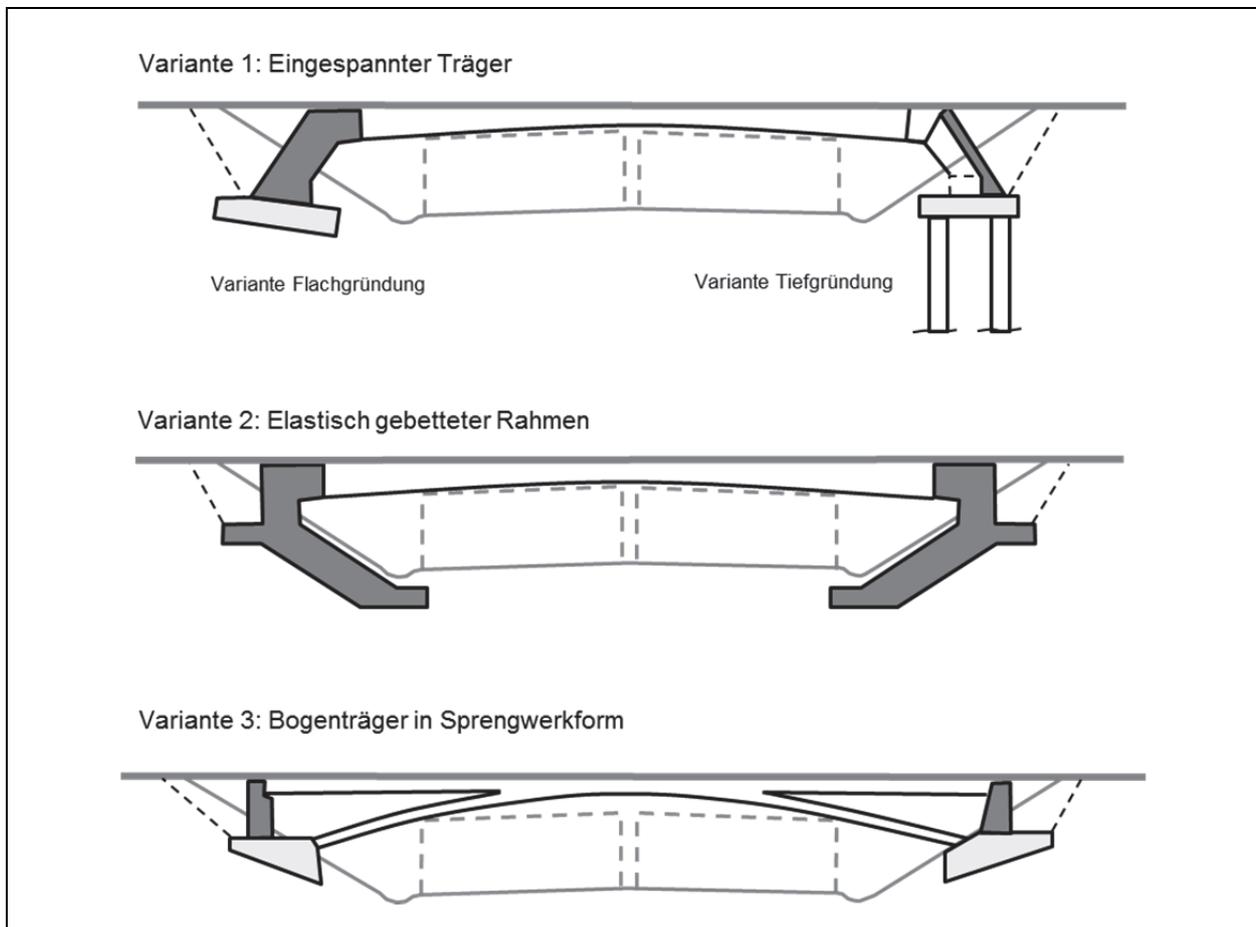
Bild 2-13: Musterentwürfe für Rahmenbrücken in Verbundbauweise nach GEBERT (2004).

Von GEBERT (2004) werden Musterentwürfe für Rahmenbrücken in Verbundbauweise vorgestellt, mit denen Autobahnquerschnitte Q27 ohne Mittelstütze unterführt werden können. GEBERT unterscheidet drei Varianten, die in Bild 2-13 dargestellt sind. Bei Variante 1 wird der Brückenüberbau in die Widerlager eingespannt. Das für die Rahmenwirkung erforderliche Eckmoment wird über Horizontalkräfte in der

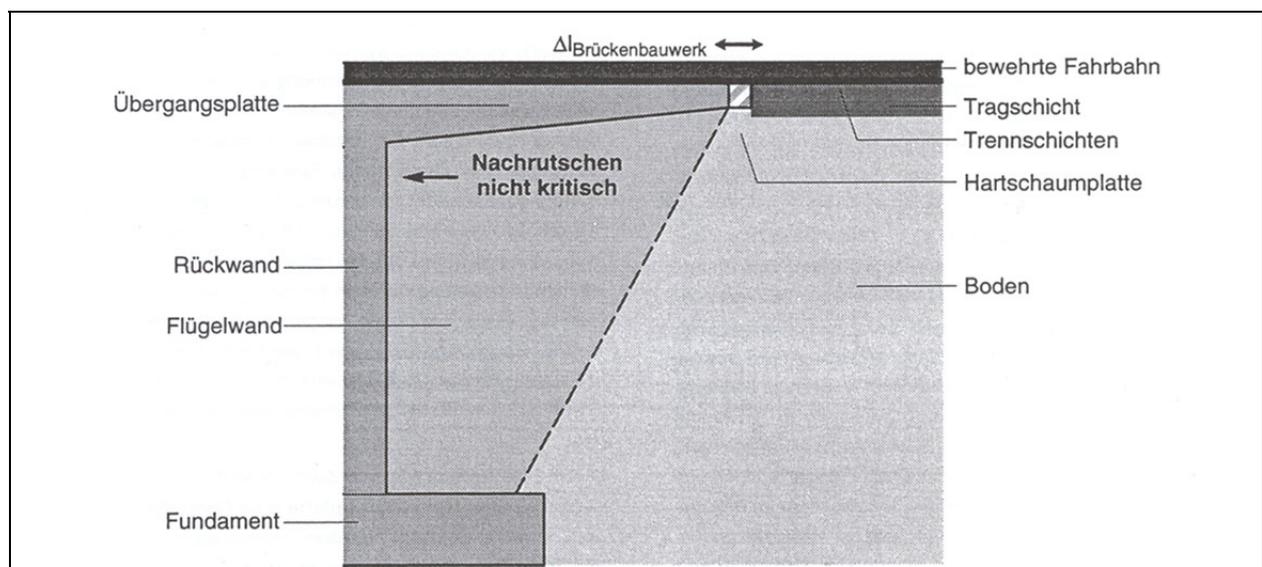
Bild 2-16: Übergang Brücke – Verkehrsweg mit Übergangplatte nach ENGELSMANN (1999).

ENGELSMANN schlägt vor, die Übergangsplatten keilförmig auszubilden. Damit soll die Kontaktfläche zwischen Oberbau und Plattenende, an der die Horizontalverformungen der Brücke auftreten, minimiert werden. Damit keine Risse an der Fahrbahnoberfläche in diesem Bereich entstehen, soll die Asphaltdeckschicht bewehrt werden (ROMEIJN (2006)). Um die Zugspannungen zu reduzieren, empfiehlt ENGELSMANN, die Dehnungen über einen größeren Bereich zu verteilen. Dafür soll eine Zwischenlage innerhalb des Asphaltoberbaus hergestellt werden, um den Verbund in einem Bereich von mehreren Metern gezielt zu schwächen. Dieser Vorschlag wird als problematisch bewertet, da die Horizontallasten aus Bremsen und Anfahren auch in diesem Bereich übertragen werden müssen.

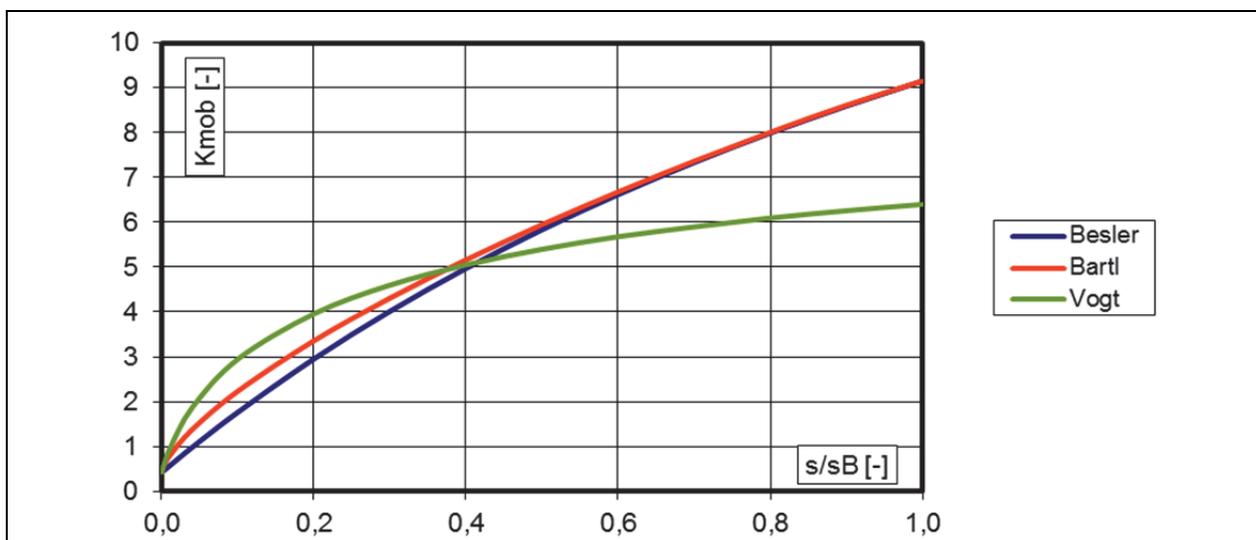
Bild 2-22: Vergleich verschiedener Ansätze für den mobilisierten Erddruckbeiwert K_{mob} in Abhängigkeit von der Kopfverschiebung s zur Verschiebung im Bruchzustand s/s_B für eine Fußpunktdrehung.

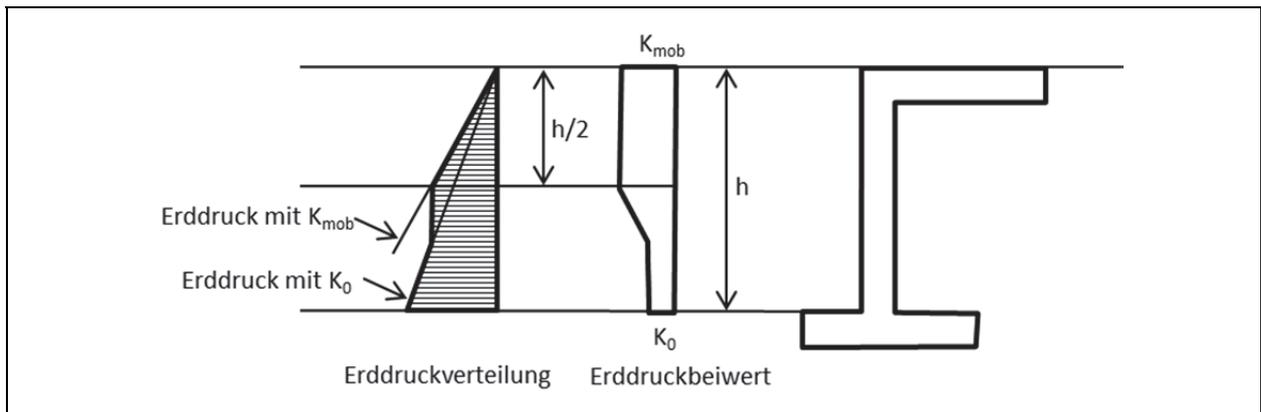
Bild 2-23: Erddruckansatz in Großbritannien nach BA 42/96.

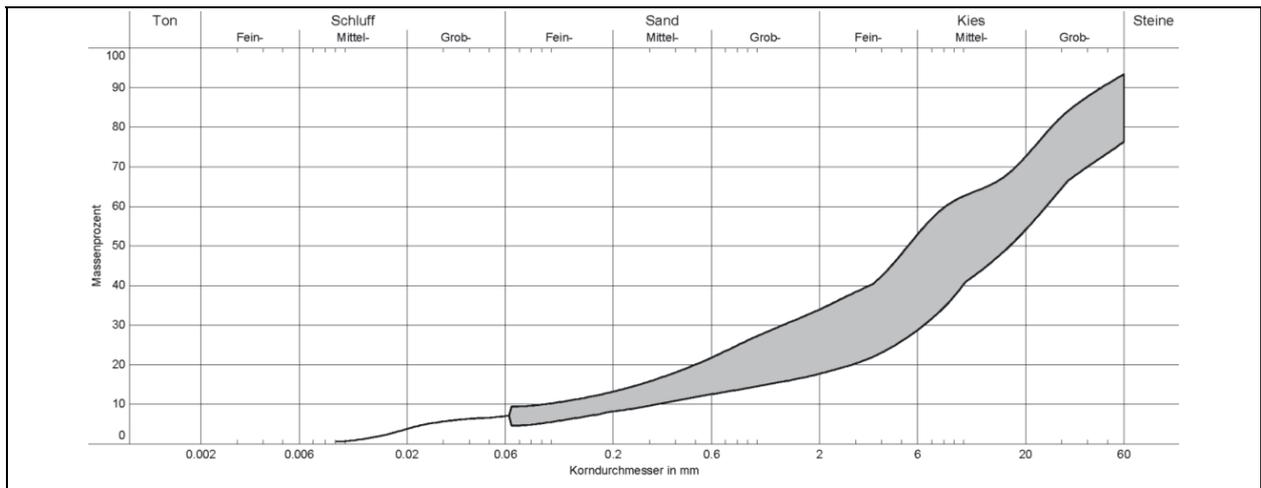
Bild 3-3: Körnungsband RC-Material.

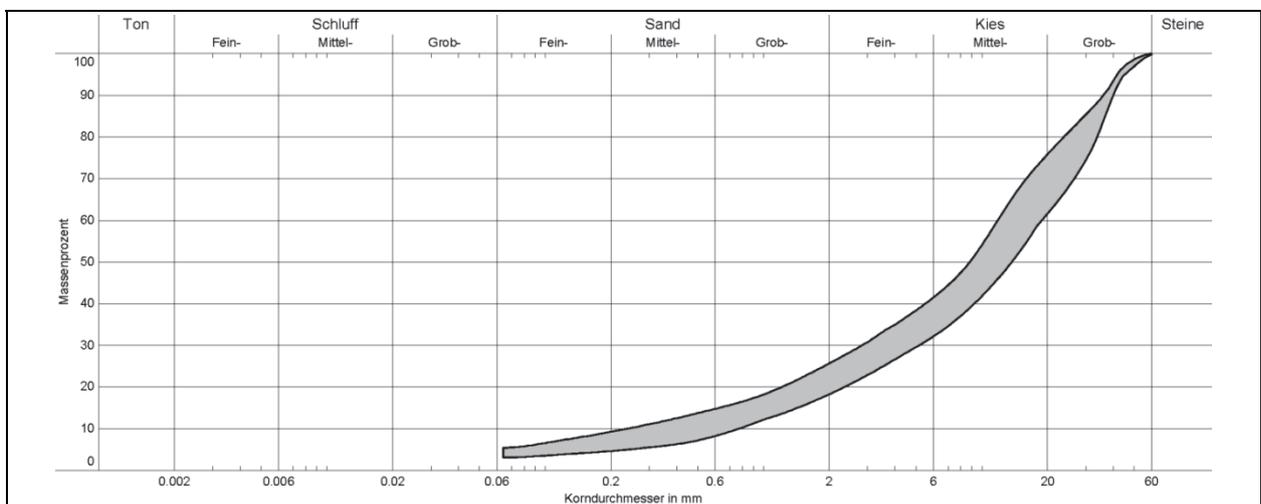
Bild 3-2: Körnungsband Schotter 0/45

Im Hinterfüllbereich 2 war gemäß der Ausschreibung Schotter 0/45 nach ZTV T-StB 95/02 einzubauen (inzwischen ersetzt durch ZTV SoB-StB 04), der aus dem Steinbruch Leukersdorf geliefert wurde. Nach dem Prüfzeugnis der Eignungsprüfung handelte es sich dabei um einen dunkelroten Porphyrtuff mit feinkörniger Struktur. Das mit den durchgeführten Siebungen ermittelte Körnungsband wurde in Bild 3-2 dargestellt.

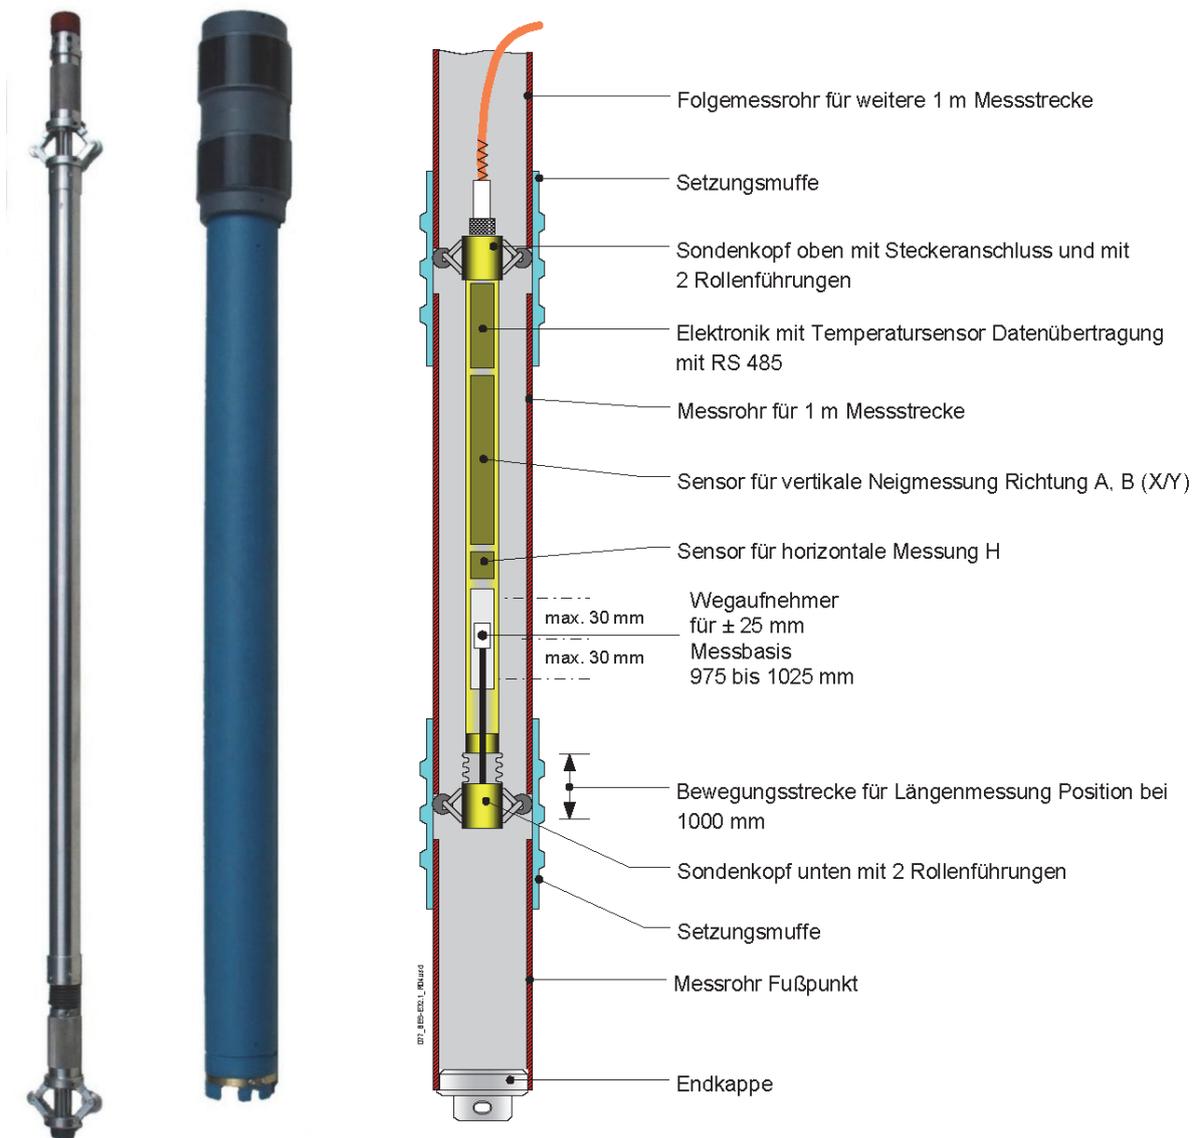
Bild 4-1: Streckenmesssonde und Streckenmessrohr

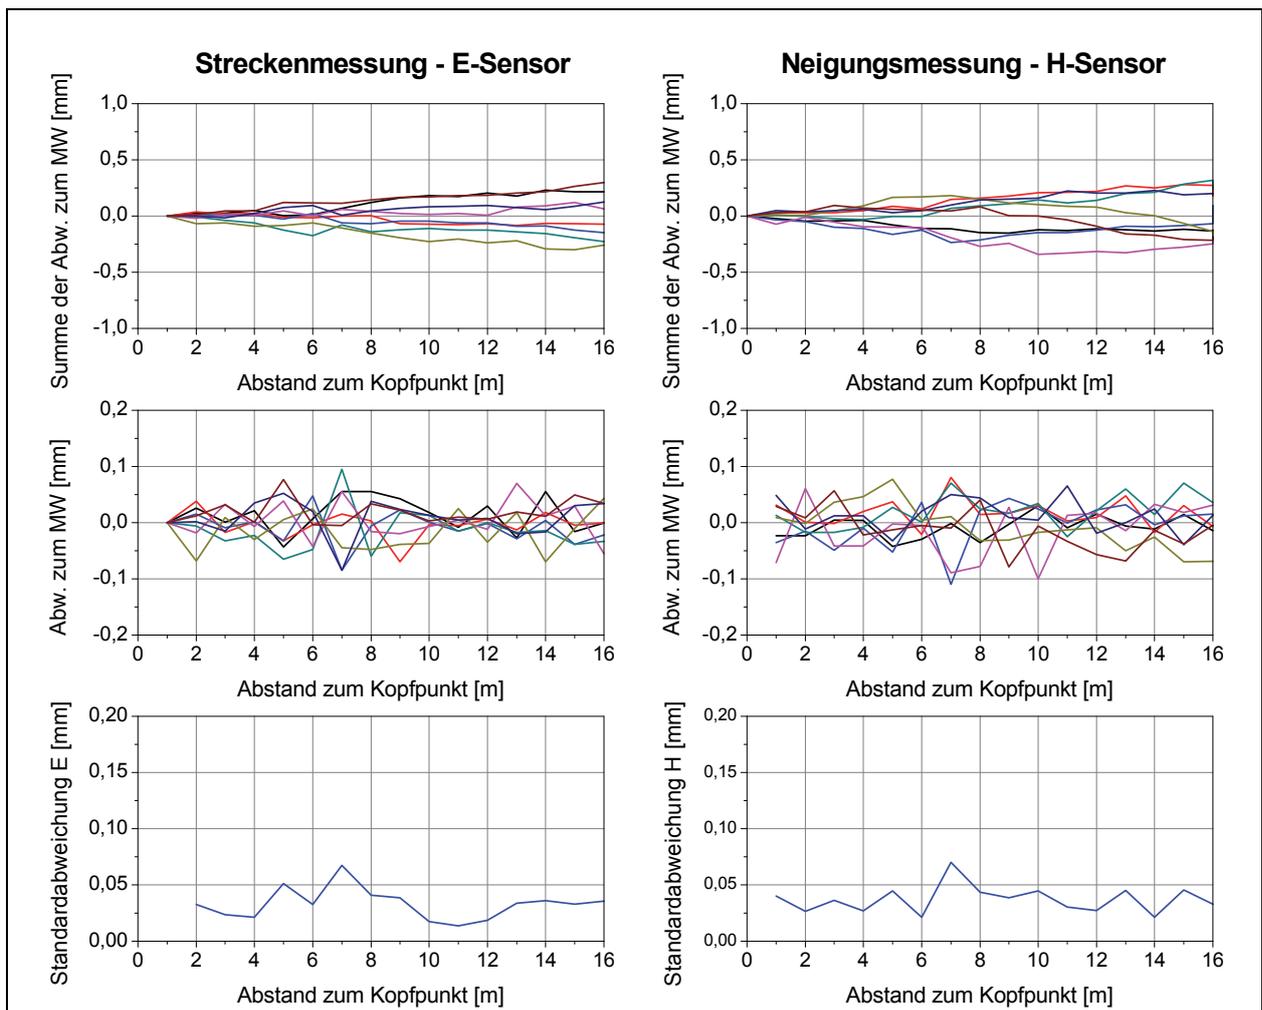
Bild 5-2: Abweichung von acht Wiederholungsmessungen zum Mittelwert sowie Ermittlung der Standardabweichung unter Wiederholbedingungen für die Streckenmessung und für die Neigungsmessung bei einer Horizontalmessstelle.

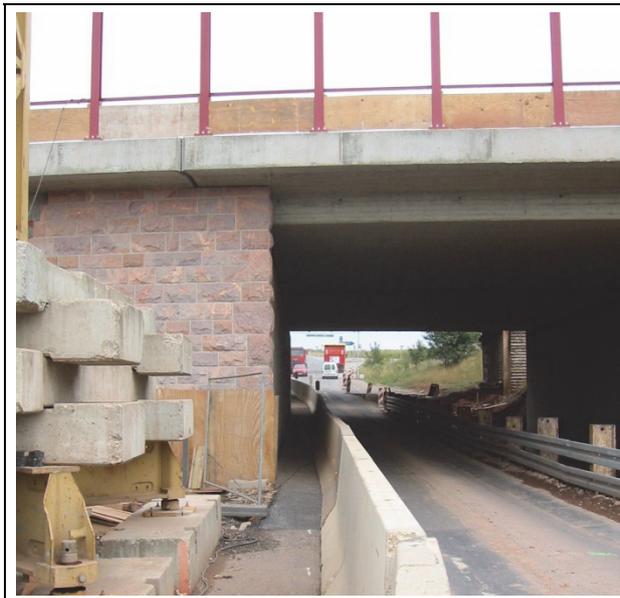
Bild 6-1: Verkehrssicherungsmaßnahme für Straßenbauarbeiten; Messrohre Widerlager Hof dadurch nicht zugänglich. Bei den unteren Messrohren kann das Gestänge nicht eingeführt werden. Für die Messung der oberen Messrohre kann das Fahrgerüst nicht aufgebaut werden..

- Behinderung durch die Rüstung für den Fahrbahnüberbau vor den Widerlagern,
- Behinderung durch Verkehrssicherungsmaßnahmen, die eine Messung oder das Aufstellen des notwendigen Fahrgerüsts nicht ermöglichten (siehe Bild 6-1),
- Arbeiten an den Böschungen im Flügelbereich, die ebenfalls das Aufstellen des Fahrgerüsts verhinderten.

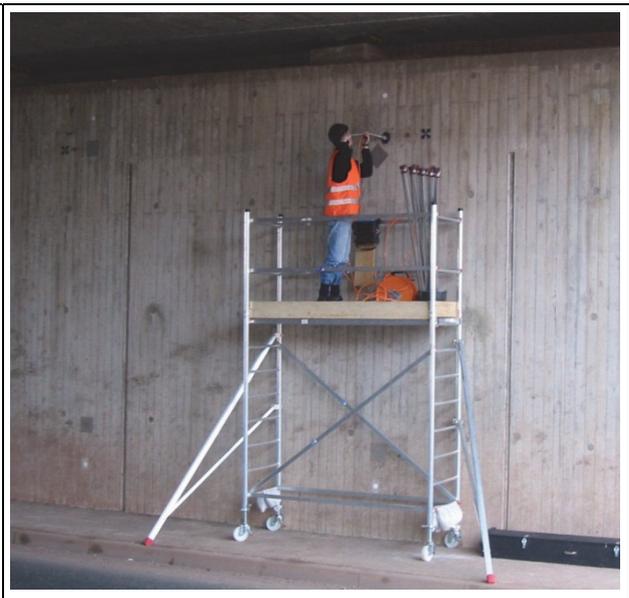
Bild 6-2: Messung der oberen Längsmessstellen am Widerlager Hof mit Fahrgerüst auf Fußweg nach Abschluss der Straßenbauarbeiten

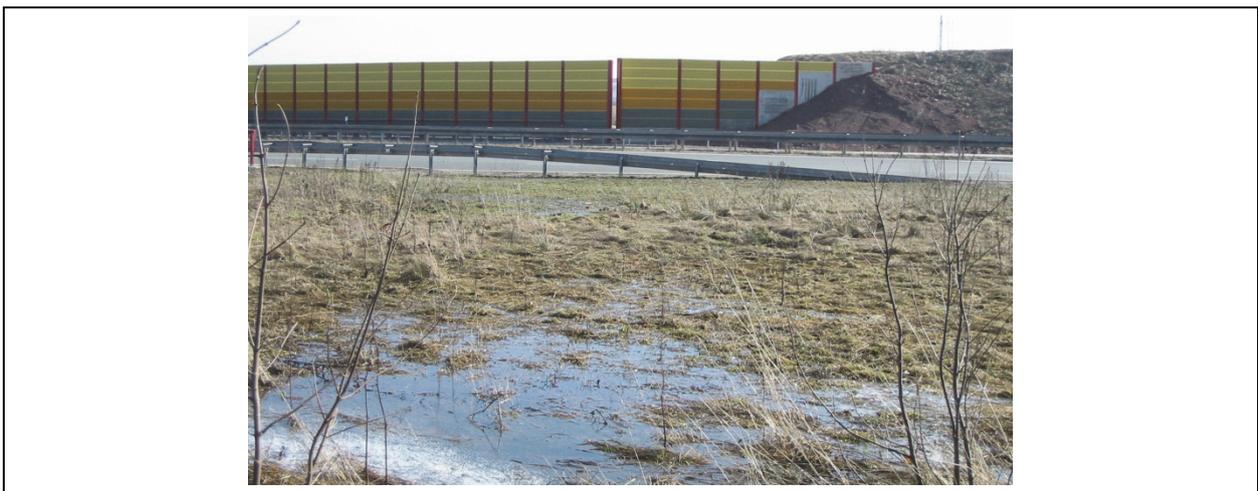
Bild 6-8: Auf dem an die RiFa Hof anschließendem Gelände stehendes Wasser am 03.02.09, Ende des Bauwerksflügels am linken Bildrand.

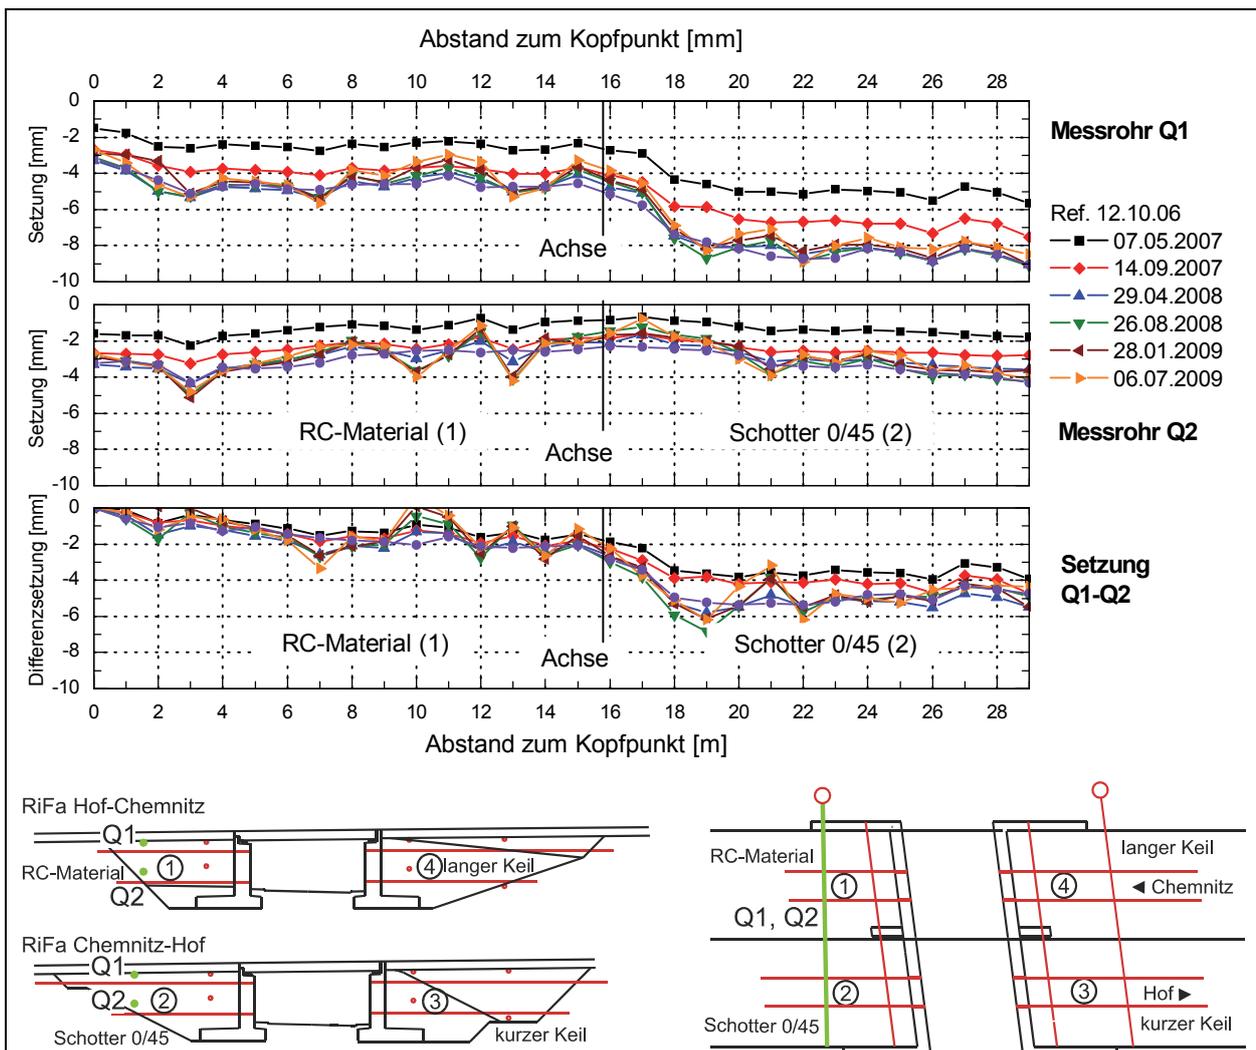
Bild 6-10: Setzungen der Messrohre Q1 und Q2 im Hinterfüllbereich 1 und 2 unter Bezug auf die Messung vor Verkehrsfreigabe RiFa Chemnitz (Baustellenverkehr über Bereich 2 zwischen November 2006 und November 2007).

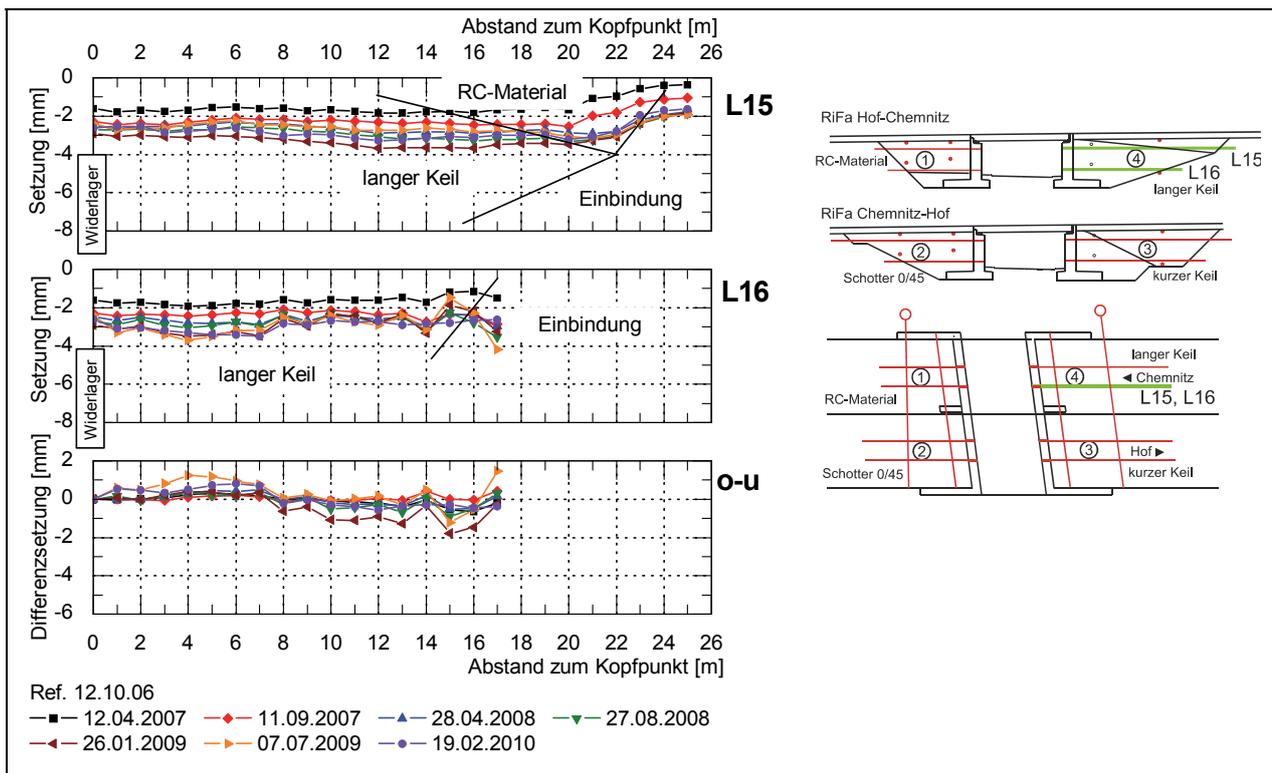
Bild 6-11: Setzungen der Messrohre L15 und L16 im Hinterfüllbereich 4 unter Bezug auf die Messung vor Verkehrsfreigabe RiFa Chernitz am 18.10.2006 (Messrohre in Skizzen grün hervorgehoben).

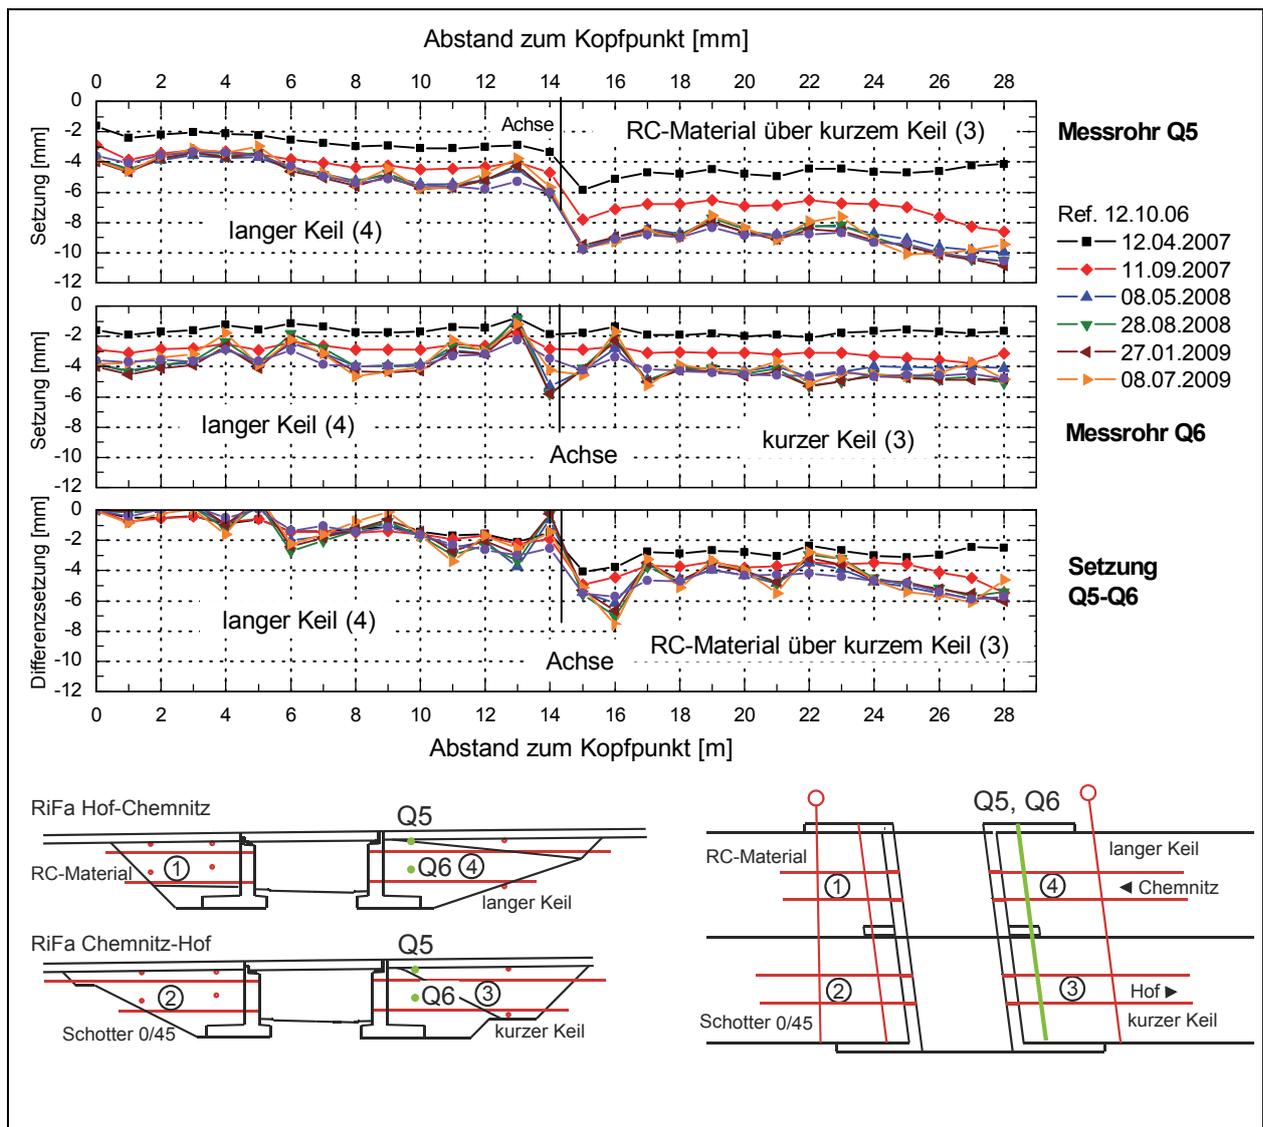
Bild 6-12: Setzungen der Messrohre Q5 und Q6 im Hinterfüllbereich 3 und 4 seit Nullmessung vom 11.06.2006 bzw. vom 07.11.2006 (Messrohre in Skizzen grün hervorgehoben).

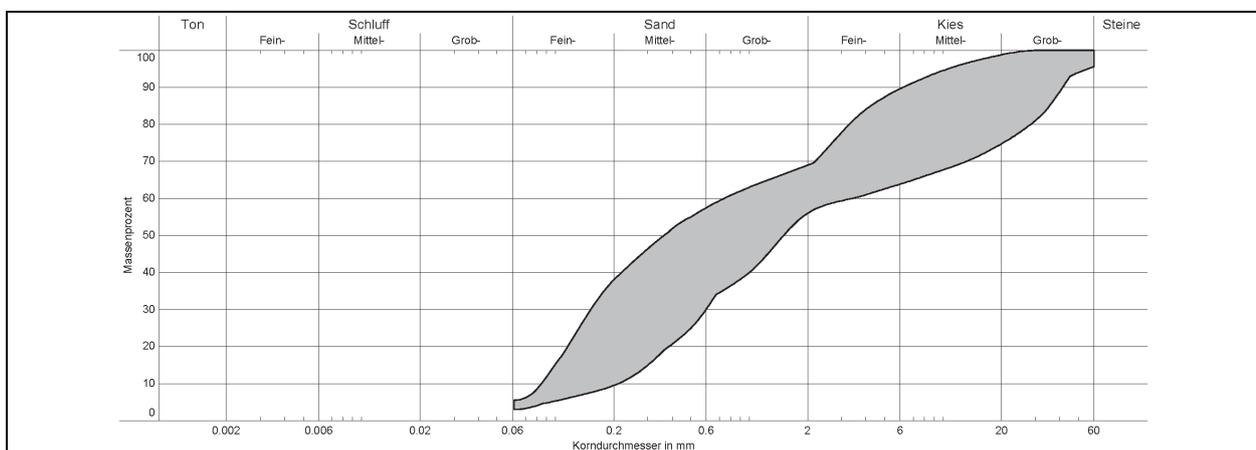
Bild 8-2: Körnungsband grobkörniger Boden

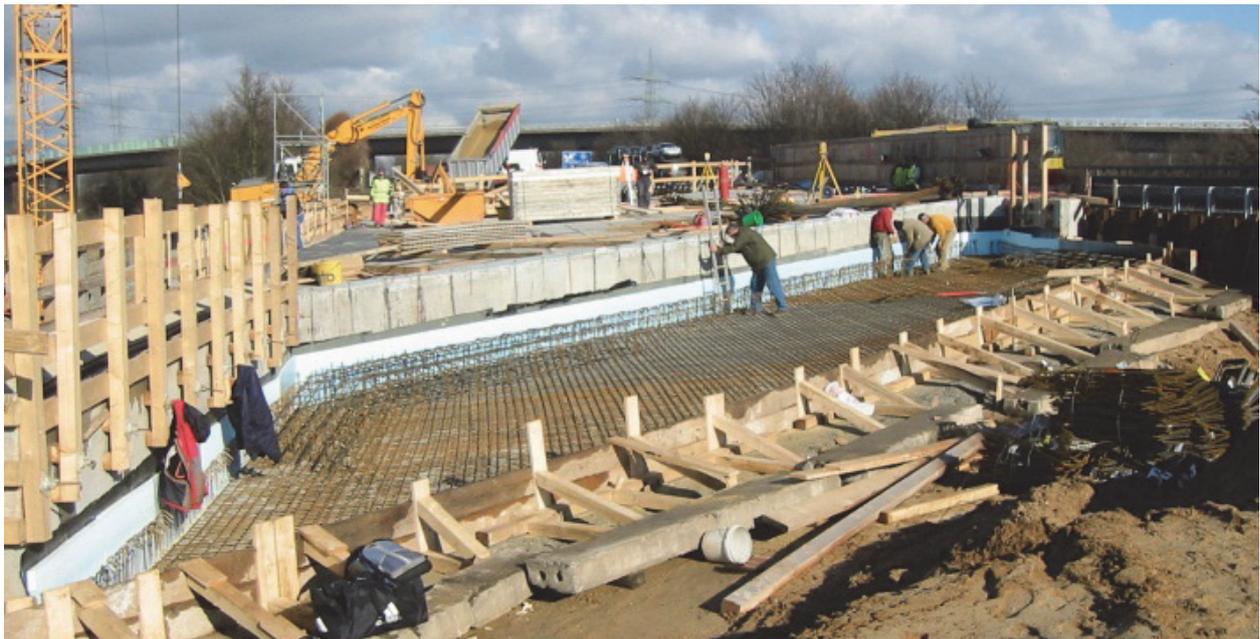
Bild 8-5: Bewehrungsarbeiten an der Schleppplatte im Hinterfüllbereich 2.

In Bild 8-5 sind die Bewehrungsarbeiten für die Schleppplatte dargestellt. Weitere Aufnahmen von der Herstellung können der Fotodokumentation in Anlage 7 entnommen werden.

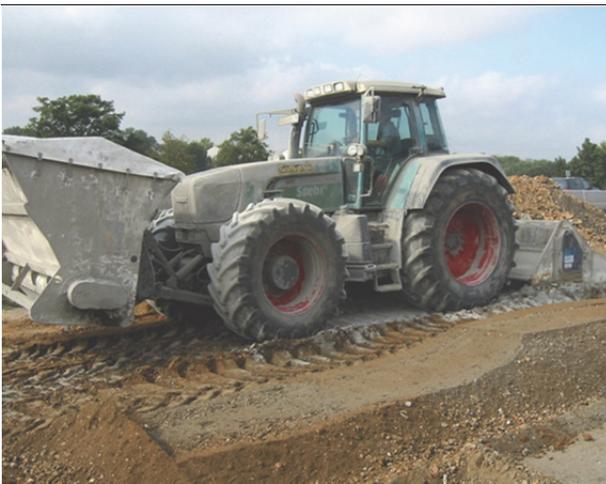
Bild 8-6: Einfräsen des Bindemittels.

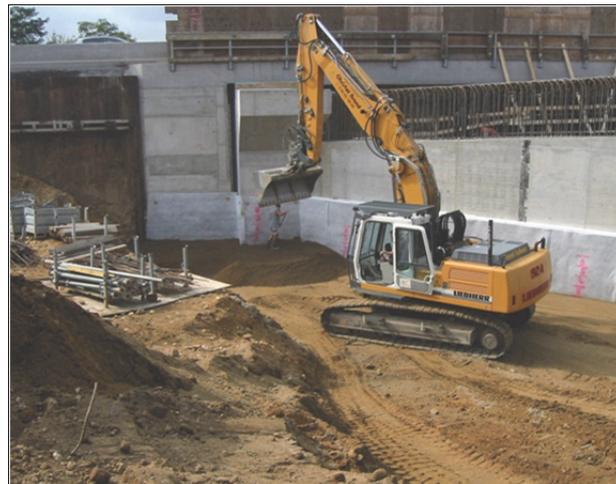
Bild 8-7: Einbau des Boden-Bindemittelgemisches.

Das Boden-Bindemittel-Gemisch wurde im Baumischverfahren auf einem separaten Mischfeld mit den folgenden Arbeitsschritten hergestellt (Bild 8-6 und Bild 8-7, siehe auch Anlage 7, Blatt 5ff.):

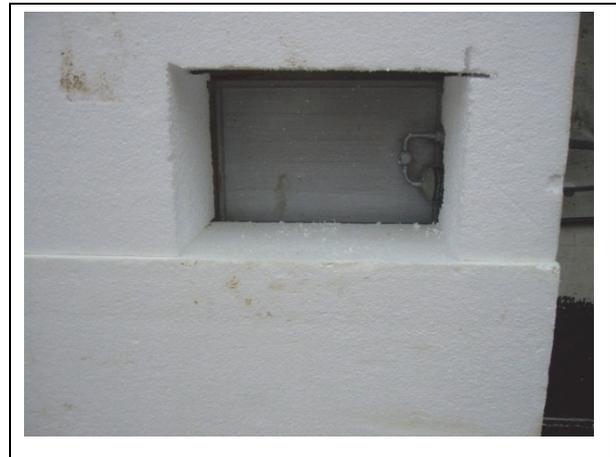
Bild 9-2: Einbau Erddruckgeber Hinterfüllbereich 3.

Im Hinterfüllbereich 1 wurden die Erddruckgeber direkt an der Widerlagerwand befestigt (Bild 9-1). Beim folgenden Einbau der jeweiligen Schüttlage wurde im direkten Kontaktbereich des Gebers Sand 0/2 eingebaut und das Material vorsichtig mit einem Stampfer verdichtet. Im Gegensatz dazu erfolgte der Einbau der Erddruckgeber im Hinterfüllbereich 3 mit der qualifizierten Bodenverbesserung zwischen EPS-Schicht und Widerlager, indem passgenaue Aussparungen in der EPS-Schicht hergestellt wurden (Bild 9-2). Die Aussparung wurde abschließend mit dem herausgeschnittenen und an das Druckkissen angepassten EPS-Stück verschlossen. Weitere Aufnahmen vom Einbau der Geber enthält die Fotodokumentation in Anlage 7 auf den Seiten 9 und 10. Die elektrischen Druckaufnehmer wurden an eine automatische Feldmesstation angeschlossen, mit der ein Messwert pro Stunde erfasst wird.

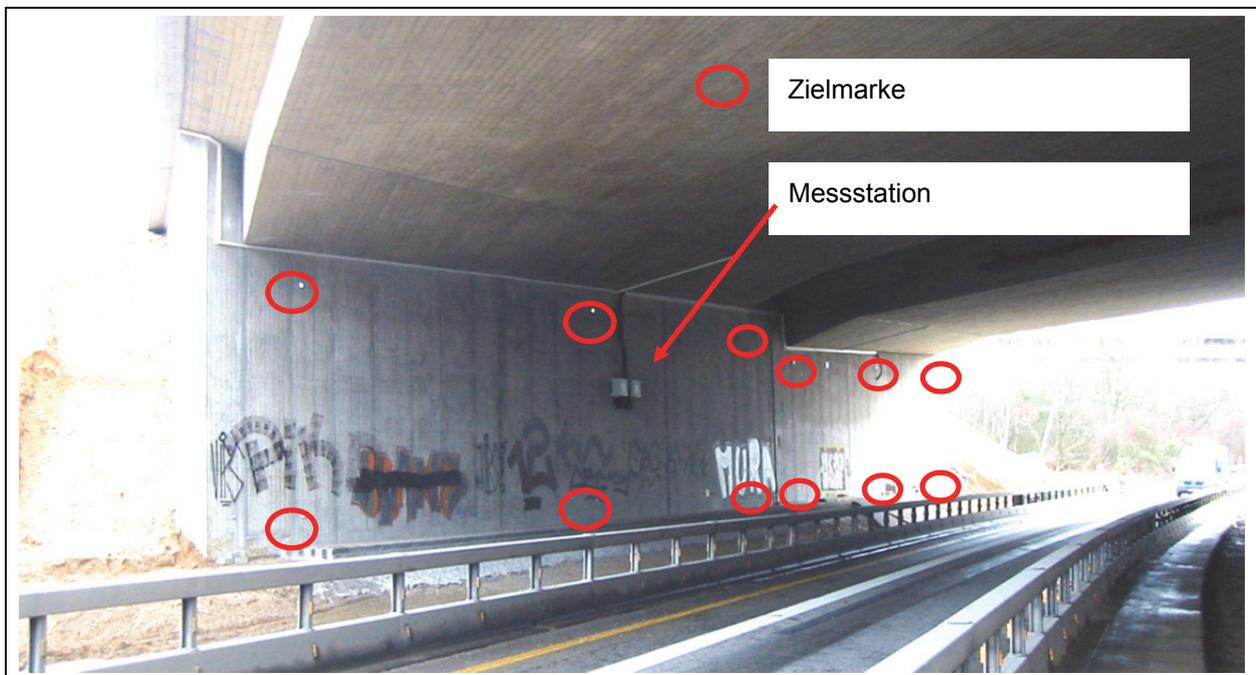
Bild 9-3: Widerlager Frankfurt mit insgesamt 12 Zielmarken für Lagemessung und automatischer Messstation.
