Setzungsarme Bauweisen im Hinterfüllbereich von Brückenwiderlagern

DISSERTATION

von Dipl.-Ing. Dipl.-Geol. Sebastian Szczyrba

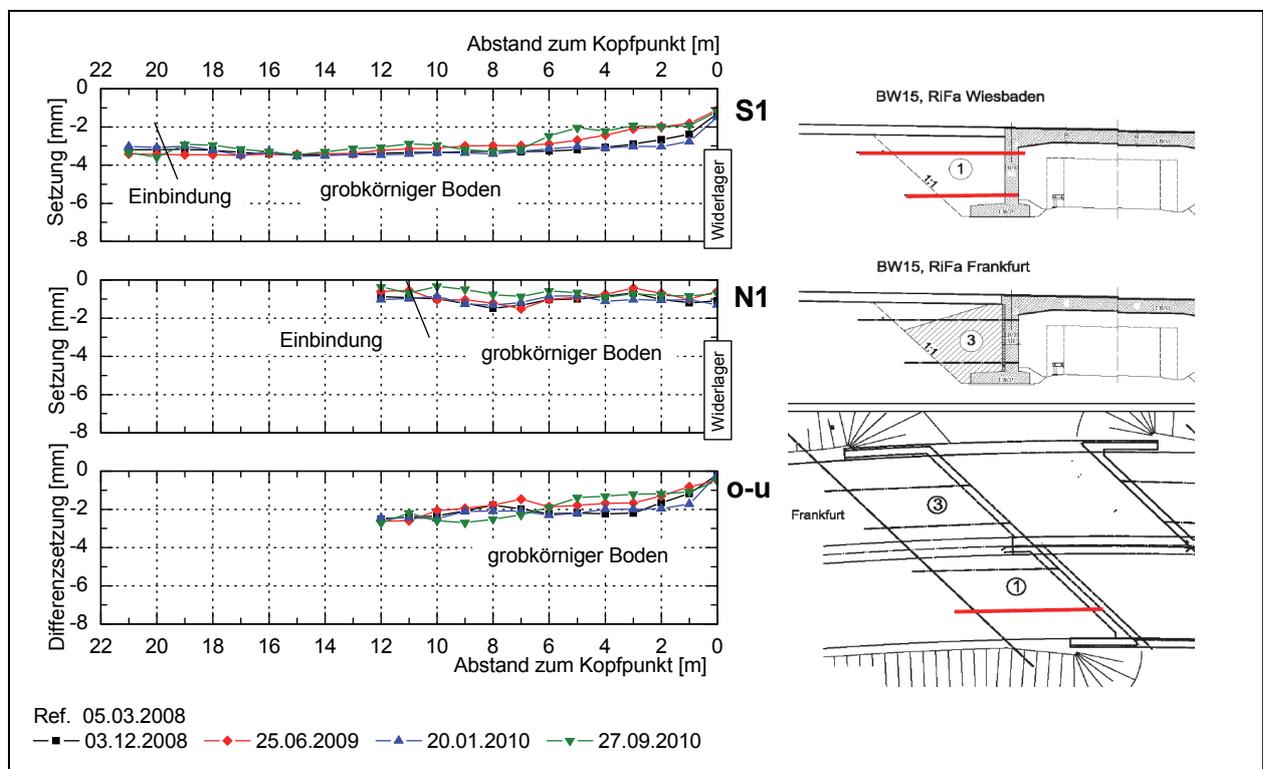
Bild 10-5: Setzungen der Messrohre S1 und N1 im Hinterfüllbereich 1 unter Bezug auf die Messung vor Verkehrsfreigabe (Messrohre in Skizzen rot hervorgehoben).

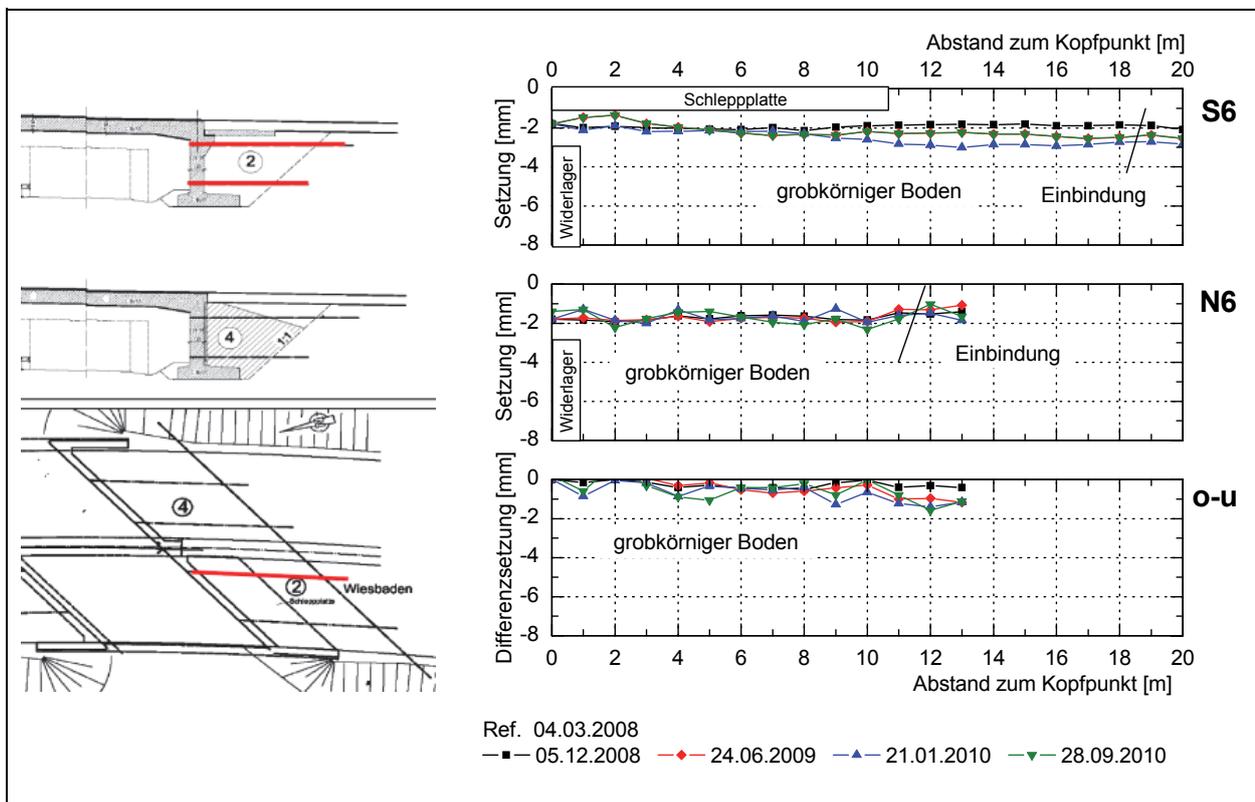
Bild 10-6: Setzungen der Messrohre S6 und N6 im Hinterfüllbereich 2 unter Bezug auf die Messung vor Verkehrsfreigabe (Messrohre in Skizzen rot hervorgehoben).

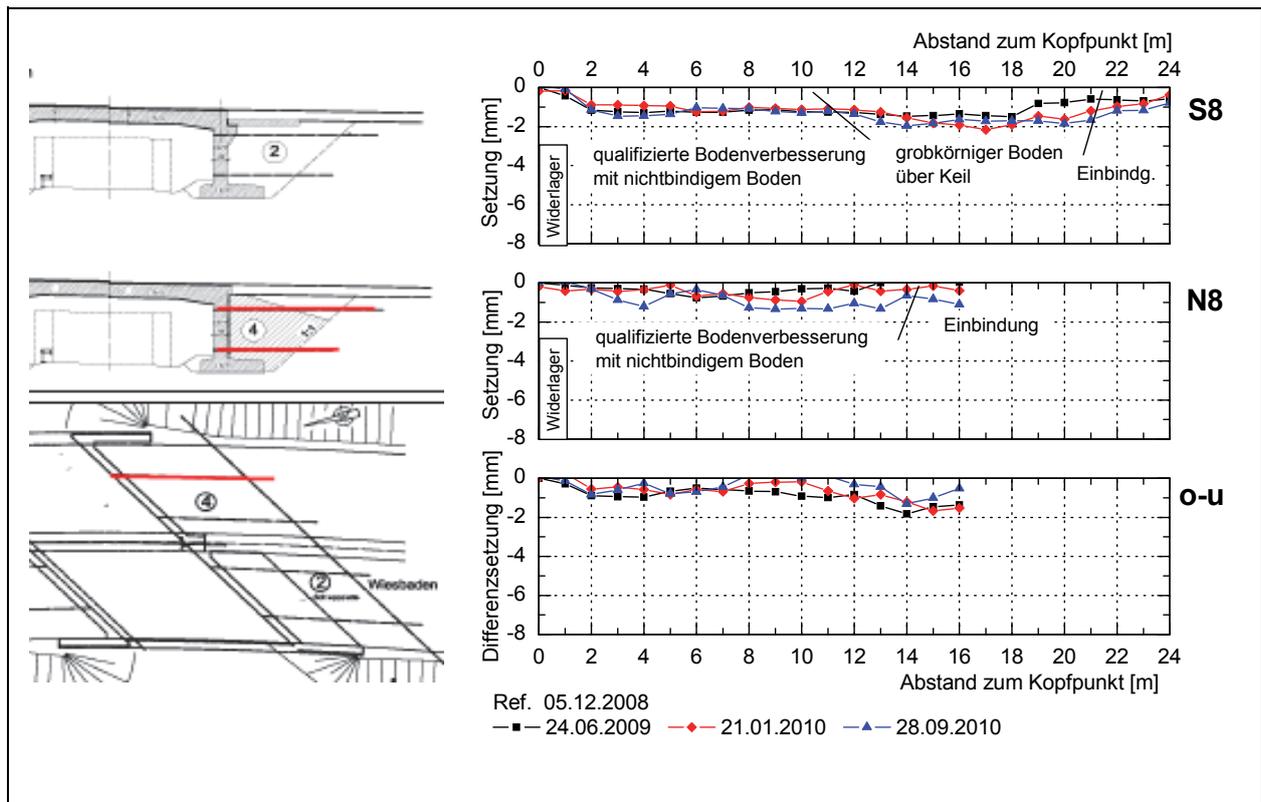
Bild 10-7: Setzungen der Messrohre S8 und N8 im Hinterfüllbereich 4 unter Bezug auf die Messung vor Verkehrsfreigabe (Messrohre in Skizzen rot hervorgehoben).

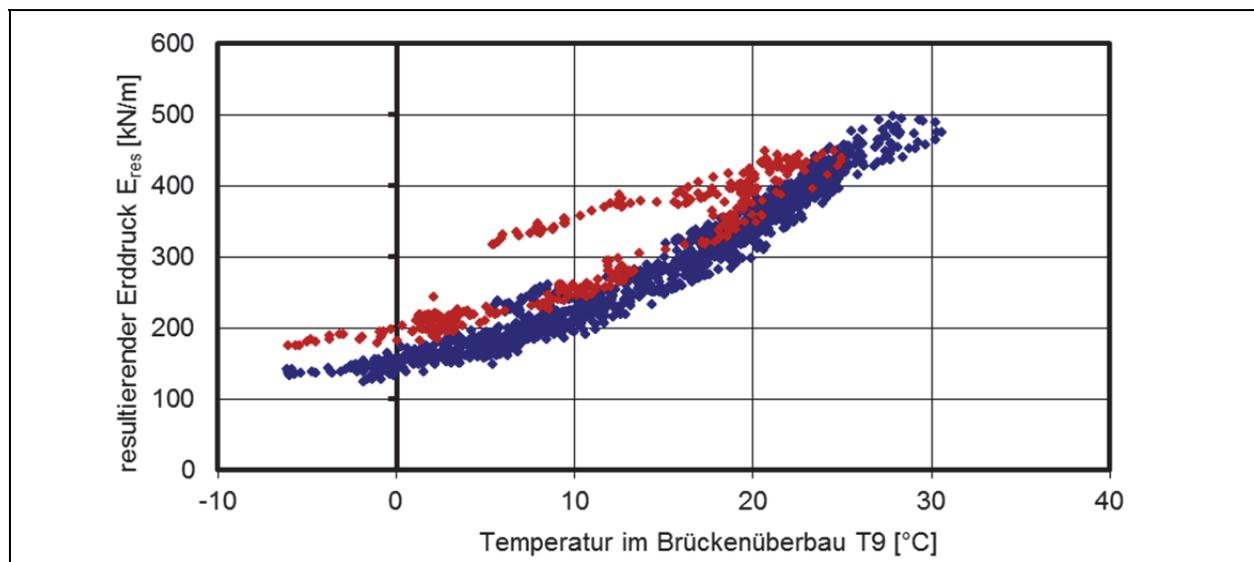
Bild 11-16: HF 1, resultierender, mobilisierter Erddruck E_{mob} in den Messquerschnitten in Abhängigkeit von der Temperatur; (rot Werte im ersten Jahr von März 2008 bis Februar 2009, blau Werte ab März 2009).

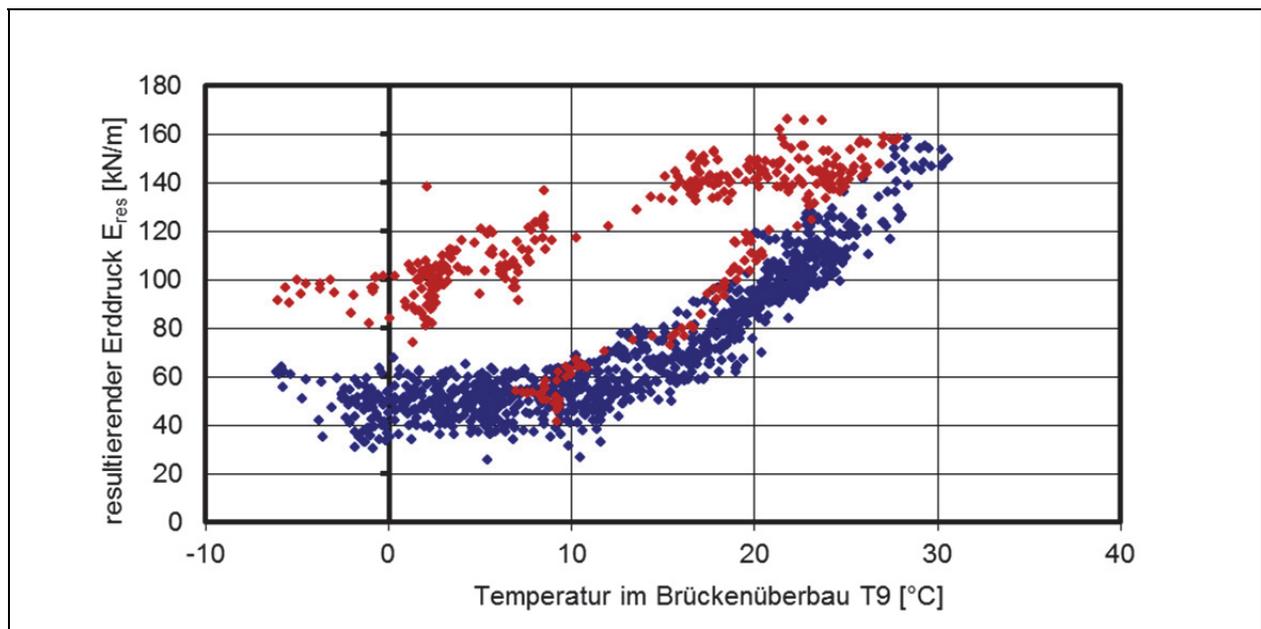
Bild 11-20: HF 3, resultierender, mobilisierter Erddruck E_{mob} in den Messquerschnitten in Abhängigkeit von der Temperatur; (rot Werte im ersten Jahr vom 16.11.08 bis zum 15.11.09, blau Werte ab 16.11.2009).

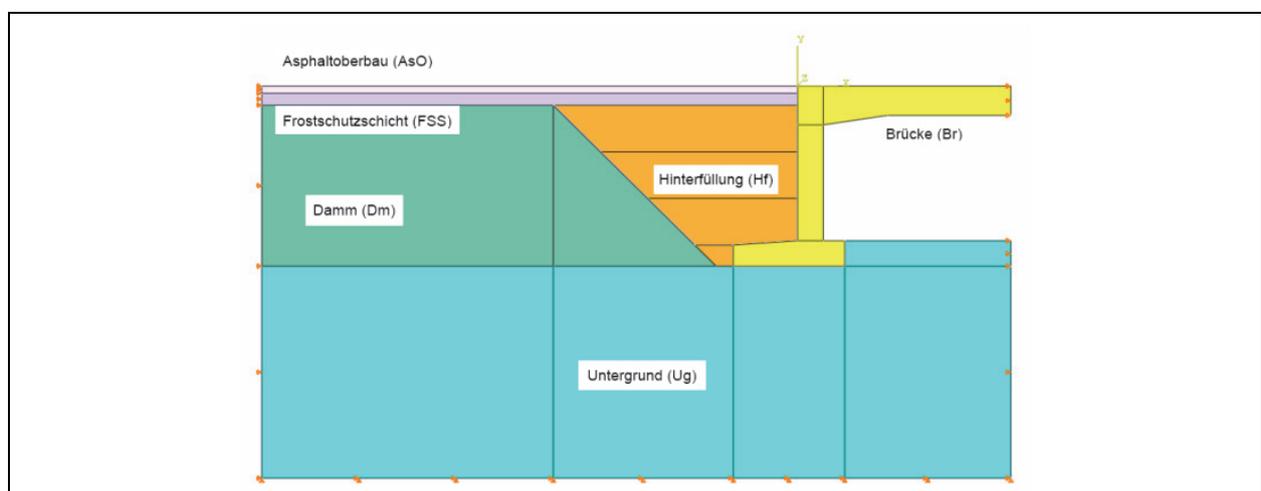
Bild 12-6: Bauwert 15, Hinterfüllbereich 1, FE-Modell mit Element- und Materialsets.

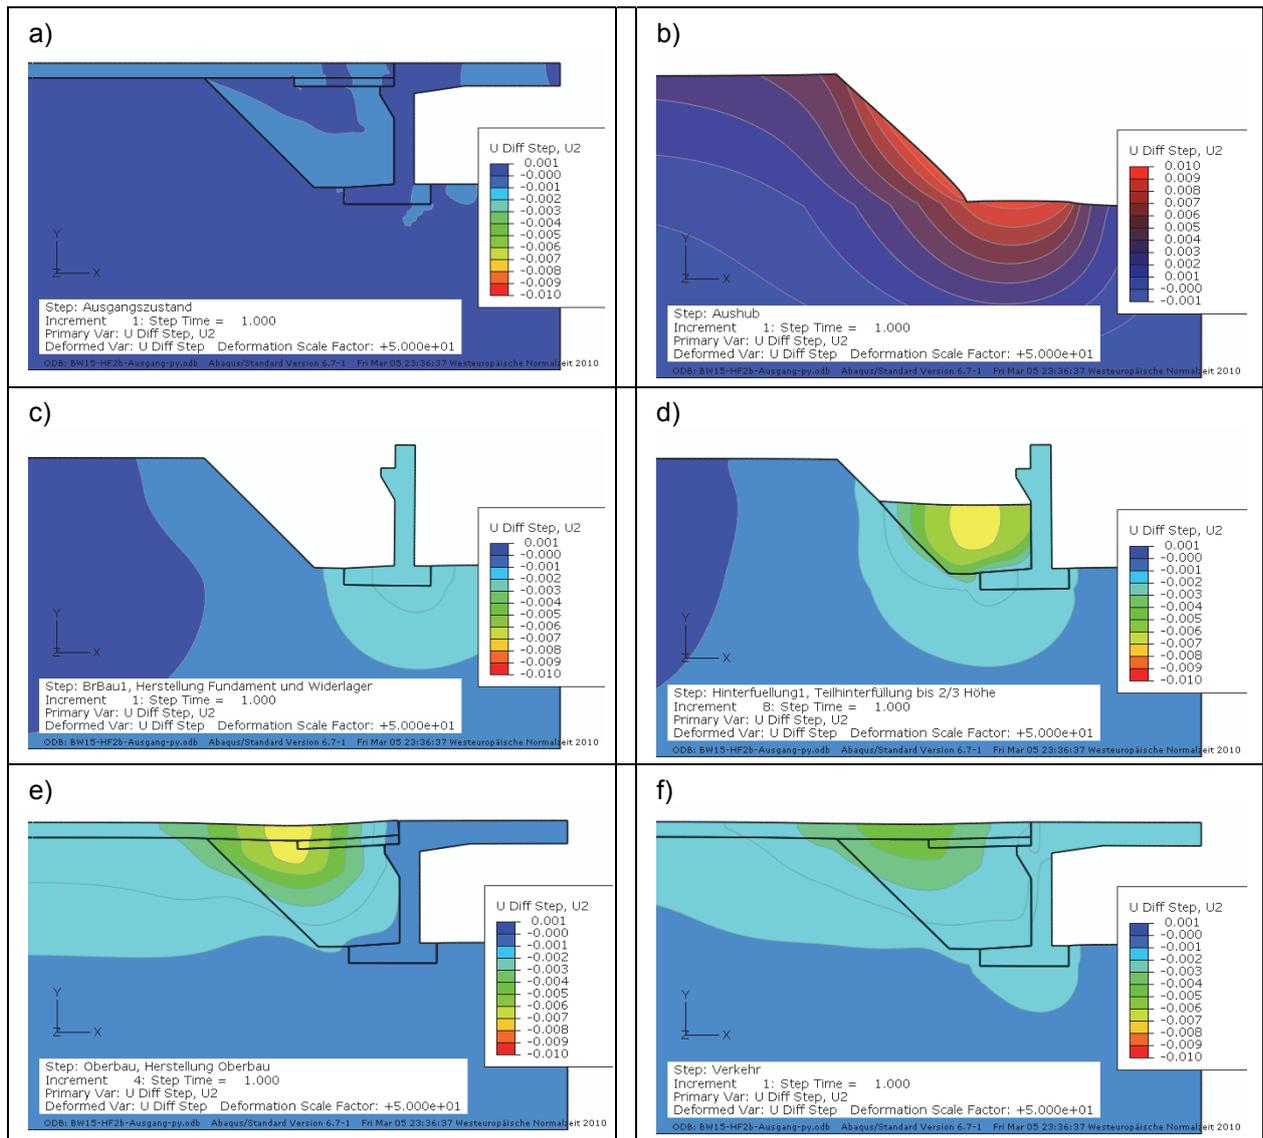
Bild 12-7: Modellausschnitt, BW 15, Hinterfüllbereich 2, Vertikalverformungen U_2 [m] innerhalb ausgewählter Berechnungsschritte a) Ausgang, b) Aushub, c) Brückenbau 1, d) Hinterfüllung 1, e) Herstellung Oberbau, f) Verkehrsbelastung.

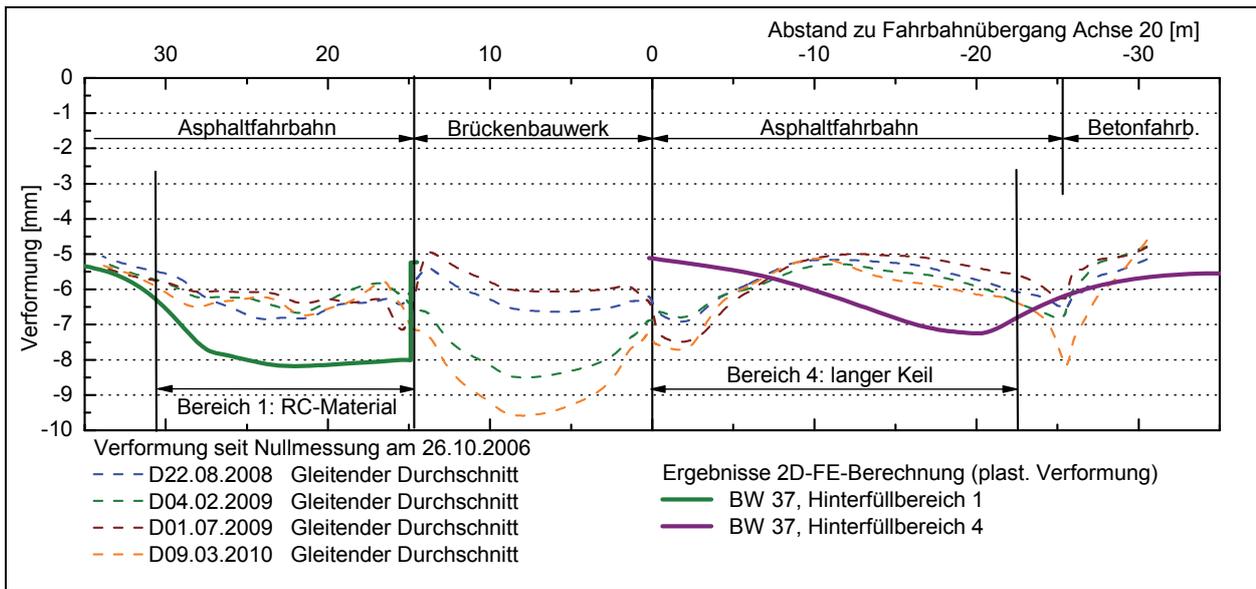
Bild 12-14: Nivellement der Fahrbohnoberfläche im Ausgliederungstreifen der RiFa Chemnitz, Setzungen seit Nullmessung am 26.10.2006 und Vergleich mit plastischen Verformungen der 2D-FE-Berechnungen (Die Setzungen des Widerlagers wurden durch eine konstante Verschiebung der berechneten Setzungen um -5 mm erfasst.).

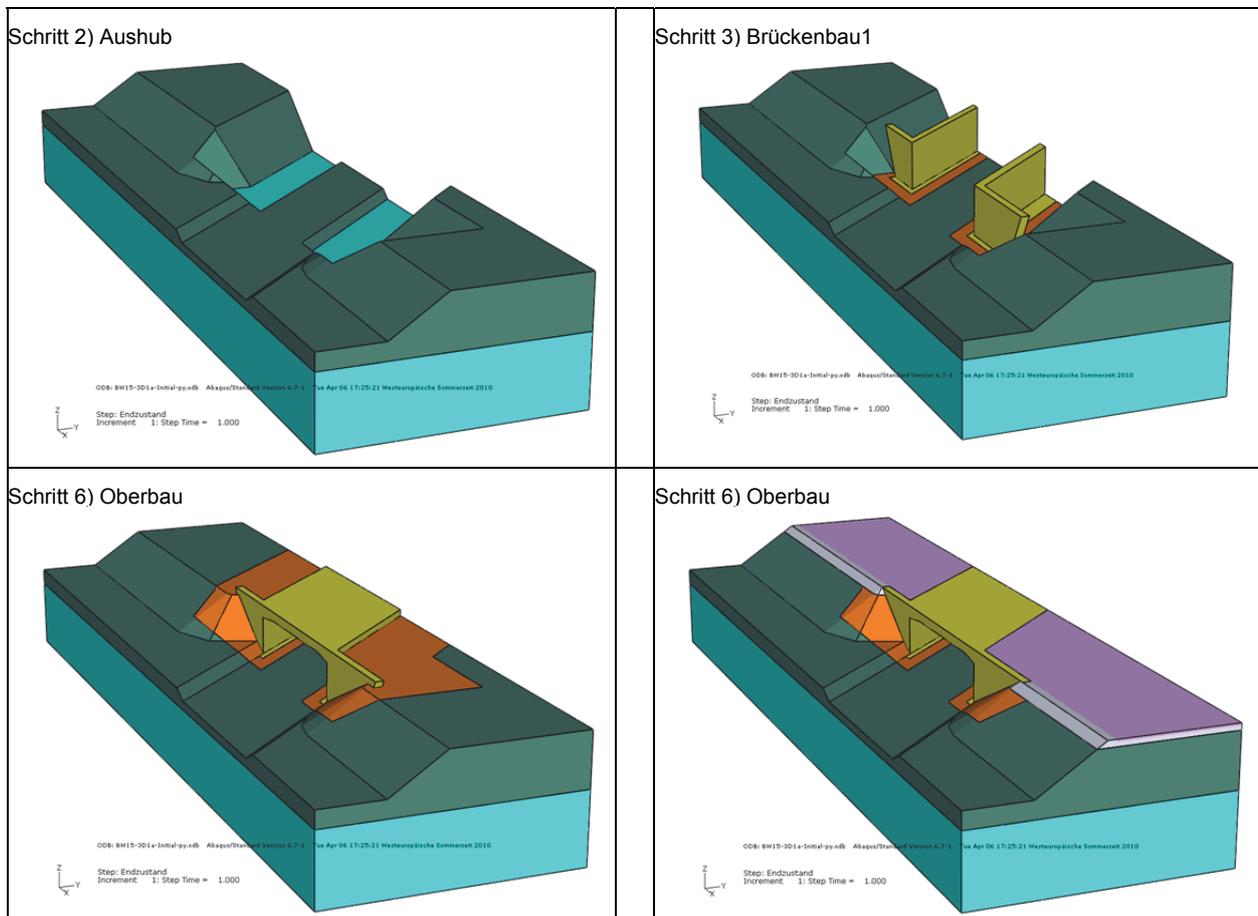
Bild 12-19: 3D-FE-Modell Bauwerk 15, eine Richtungsfahrbahn, Hinterfüllungen mit grobkörnigem Material, entsprechend Hinterfüllbereich 1, Übersicht über ausgewählte Berechnungsschritte.

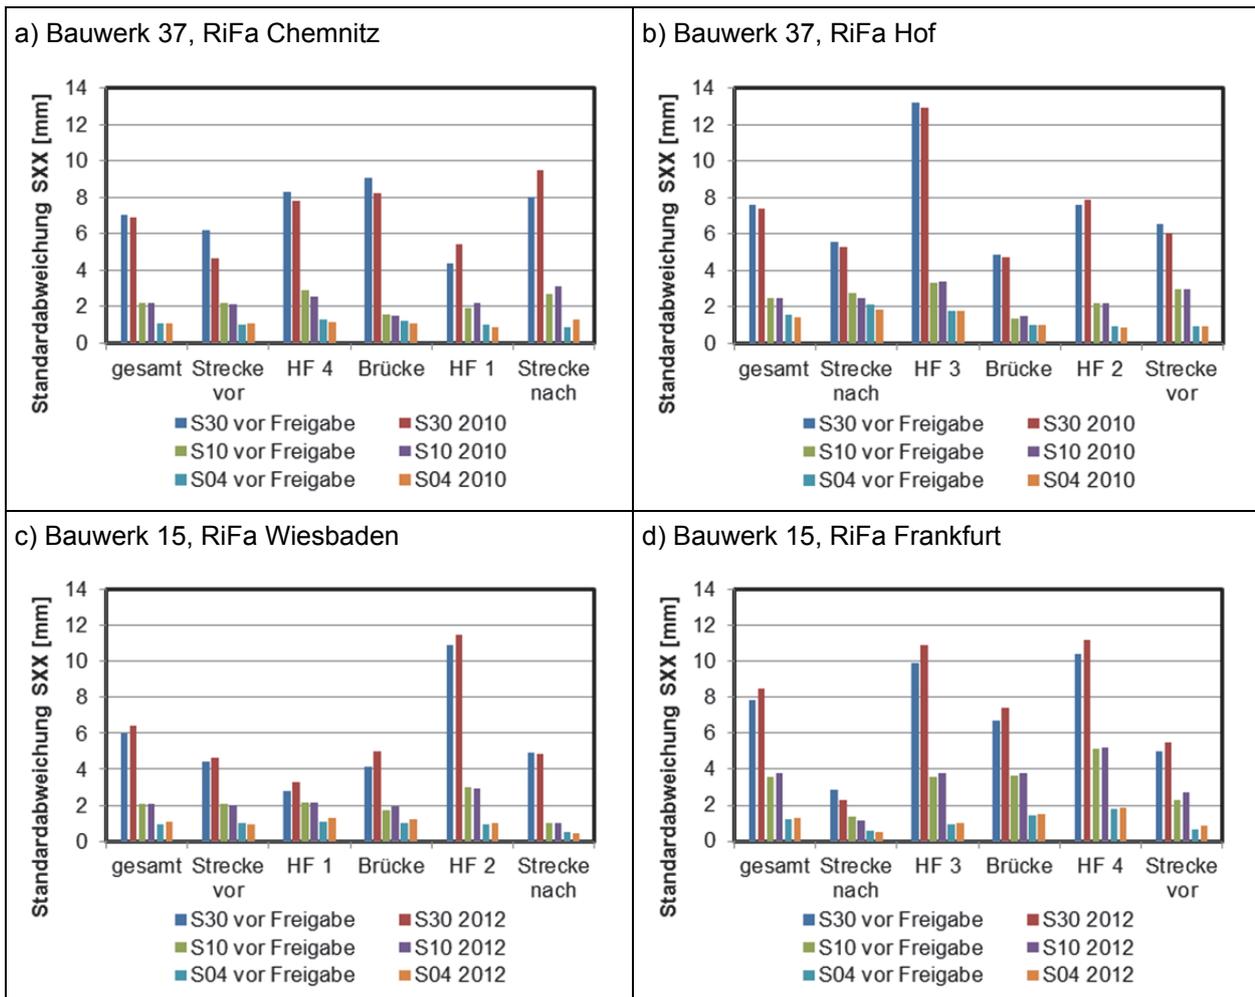
Bild 15-4: Standardabweichungen S30, S10 und S04 in Bezug auf gleitende Mittelwerte über 30 m, 10 m und 4 m; Auswertung der Fahrbahnebenheit für die Nivellements im Standstreifen vor Verkehrsfreigabe (Einbauzustand) und im Jahr 2010 am BW 37 bzw. 2012 am BW15 jeweils für den gesamten Nivellementszug und für Teilbereiche.

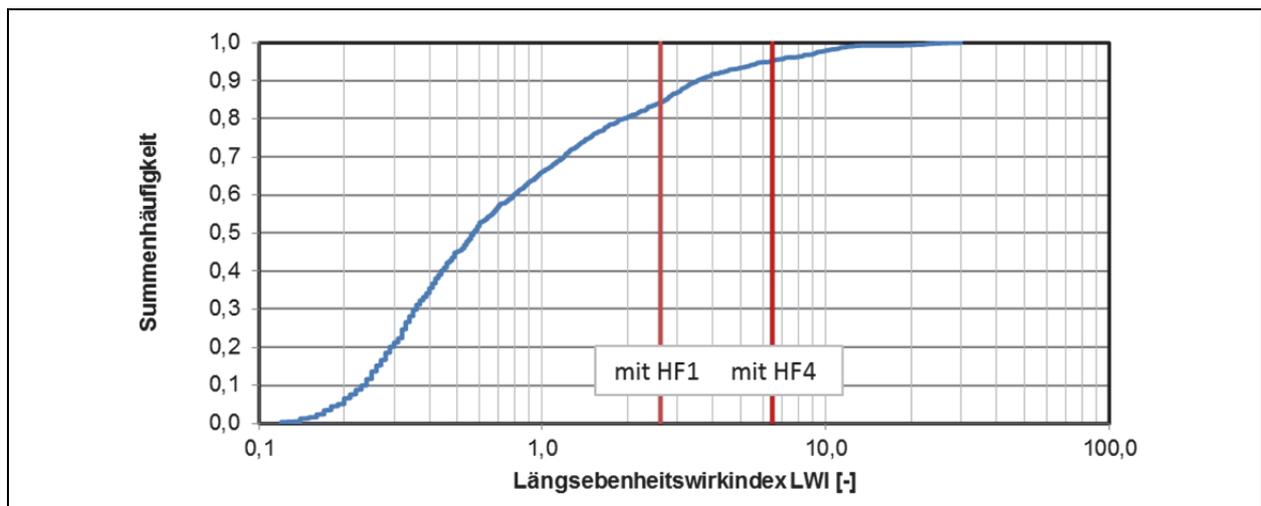
Bild 15-9: A72, Messfahrt 24.04.2010, von Hof nach Chemnitz, Summenhäufigkeit des LWI in den 895 ausgewerteten Abschnitten. LWI in den Abschnitten am Bauwerk 37 ist rot hervorgehoben.

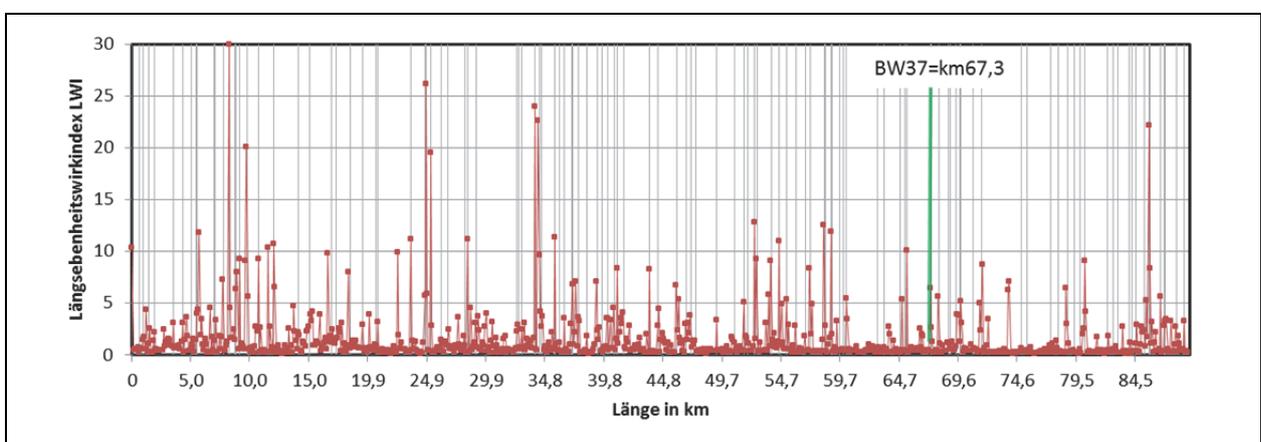
Bild 15-10: A72, Messfahrt 24.04.2010, von Hof nach Chemnitz, berechneter LWI in den einzelnen Abschnitten, Abschnitte mit Brücken sind als dünne Linien hinterlegt.

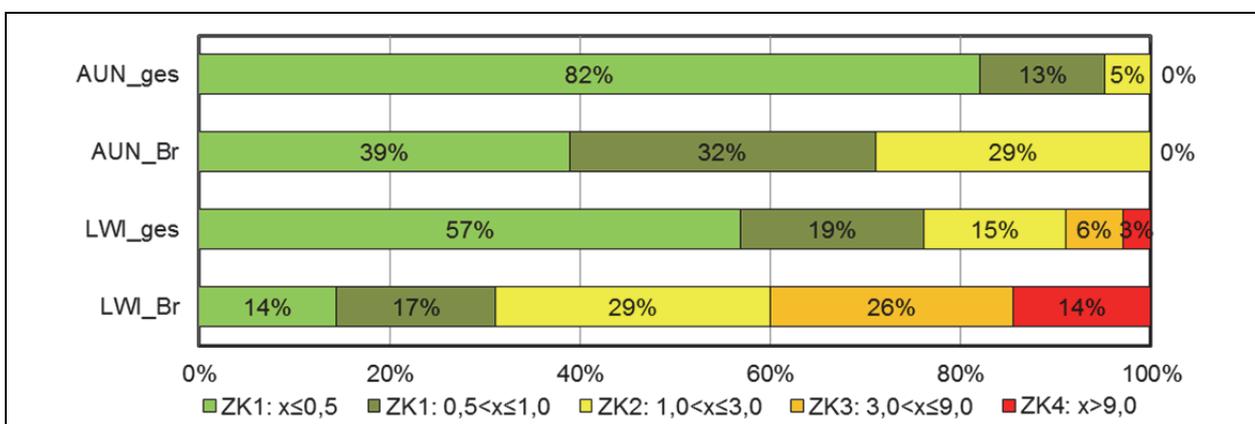
Bild 15-12: A72, Messfahrt 24.04.2010, von Chemnitz nach Hof, prozentuale Anteile der Abschnitte mit Überschreitung des Abnahmewertes von 1,0, des Warnwertes von 3,0 und des Schwellenwertes von 9,0 für die AUN und den LWI getrennt für alle Abschnitte (ges) und für die Abschnitte mit Brücken (Br).

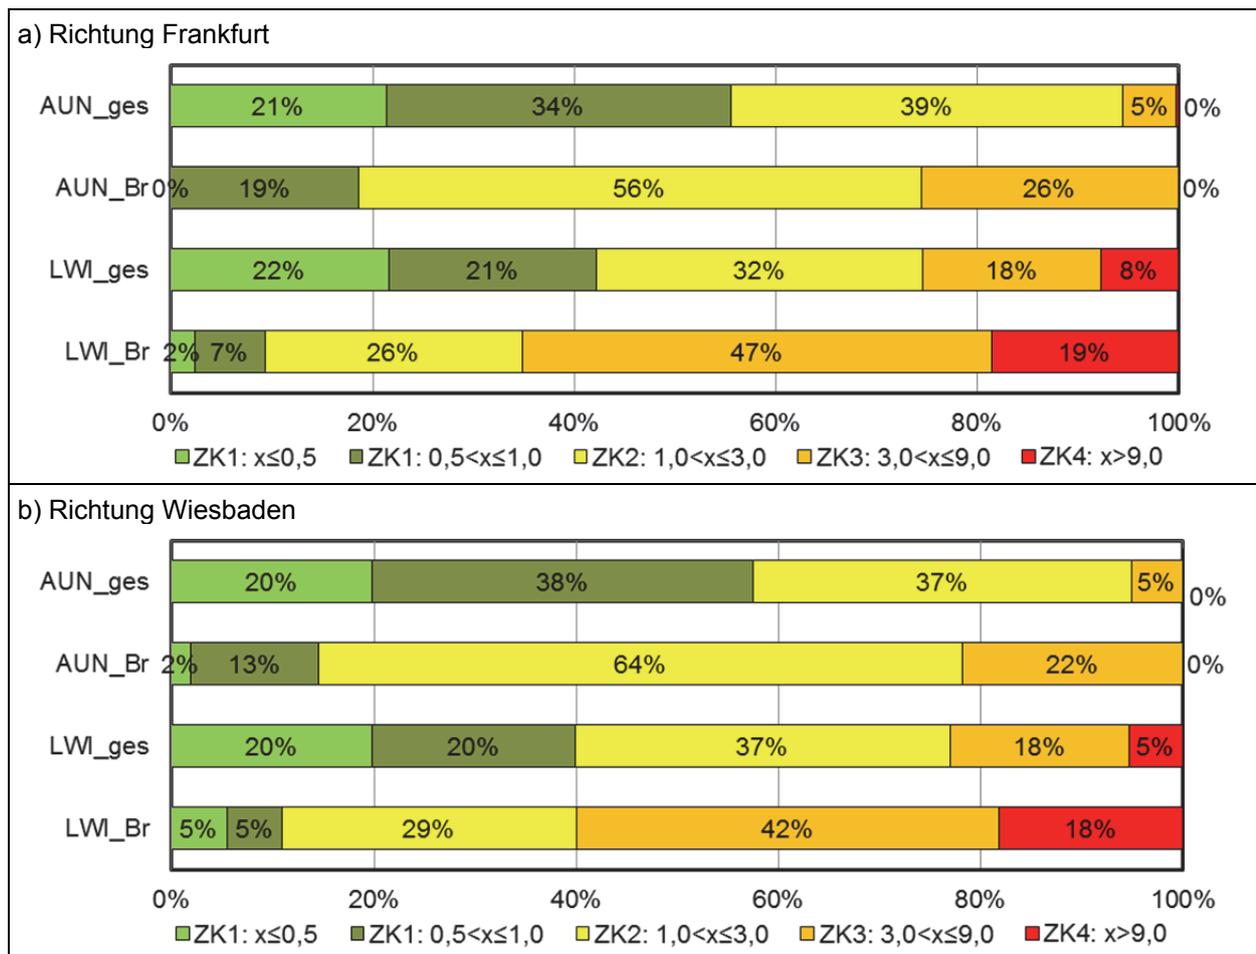
Bild 15-16: A66, Messfahrt 05.10.2009, prozentuale Anteile der Abschnitte mit Überschreitung des Abnahmewertes von 1,0, des Warnwertes von 3,0 und des Schwellenwertes von 9,0 für die AUN und den LWI getrennt für alle Abschnitte (ges) und für die Abschnitte mit Brücken (Br).

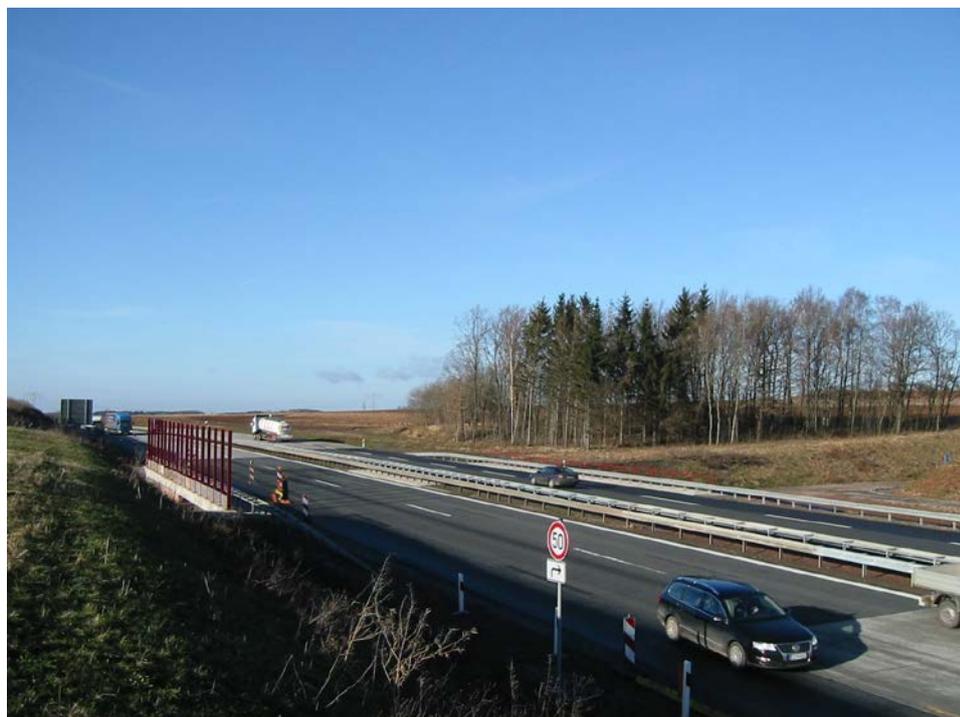
Foto 2: Bauwerk 37 am 08.01.2008, beide Richtungsfahrbahnen fertig gestellt und unter Verkehr, Blick nach Nordwesten.

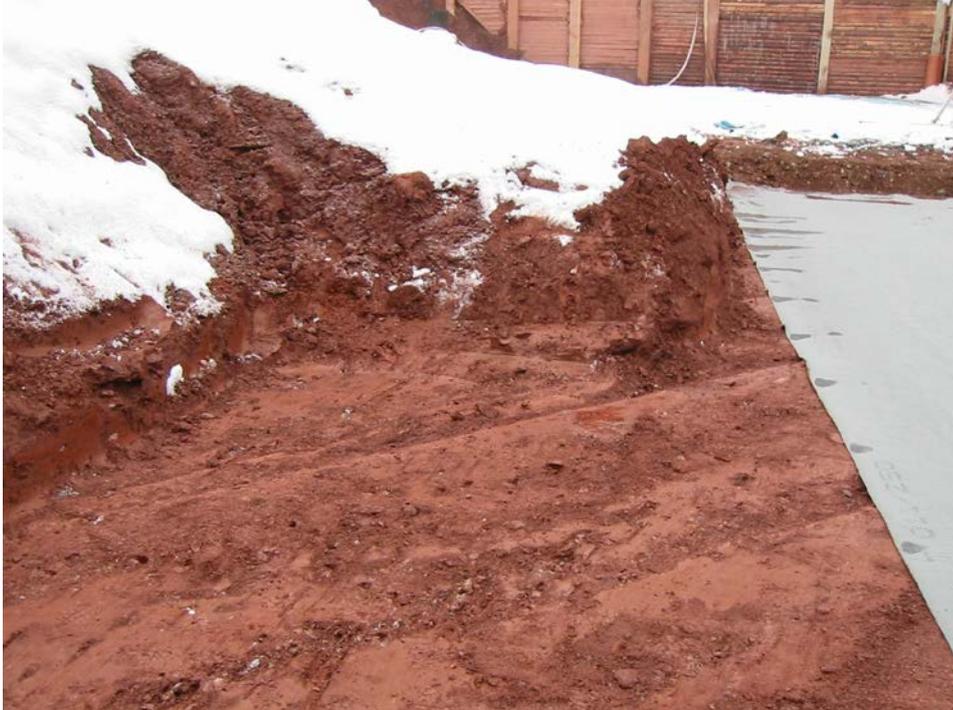
Foto 3: Abnahme der Gründungssohle Achse 20 am 15.03.2006, Wechsellagerung aus Sand mit wechselnden Kies- und Tonanteilen sowie stark sandigem Ton in halbfester Konsistenz.

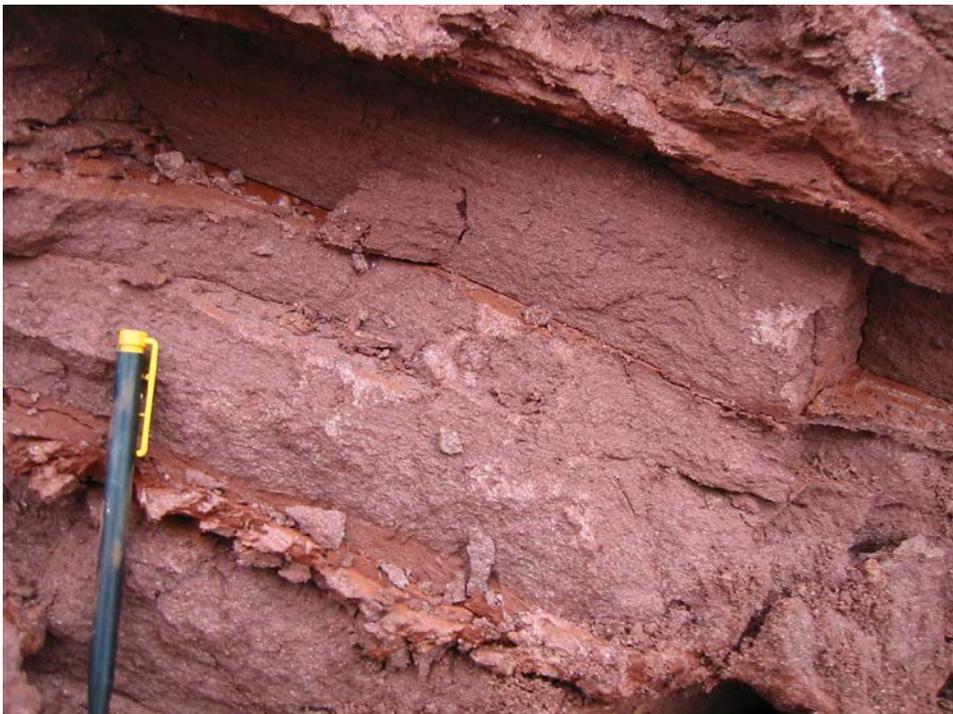
Foto 4: Detailaufnahme der Baugrubenböschung, deutlich zu erkennen ist der ursprüngliche Schichtverband mit dünnen Tonlagen zwischen ca. 10 cm dicken stärker sandigen Lagen.

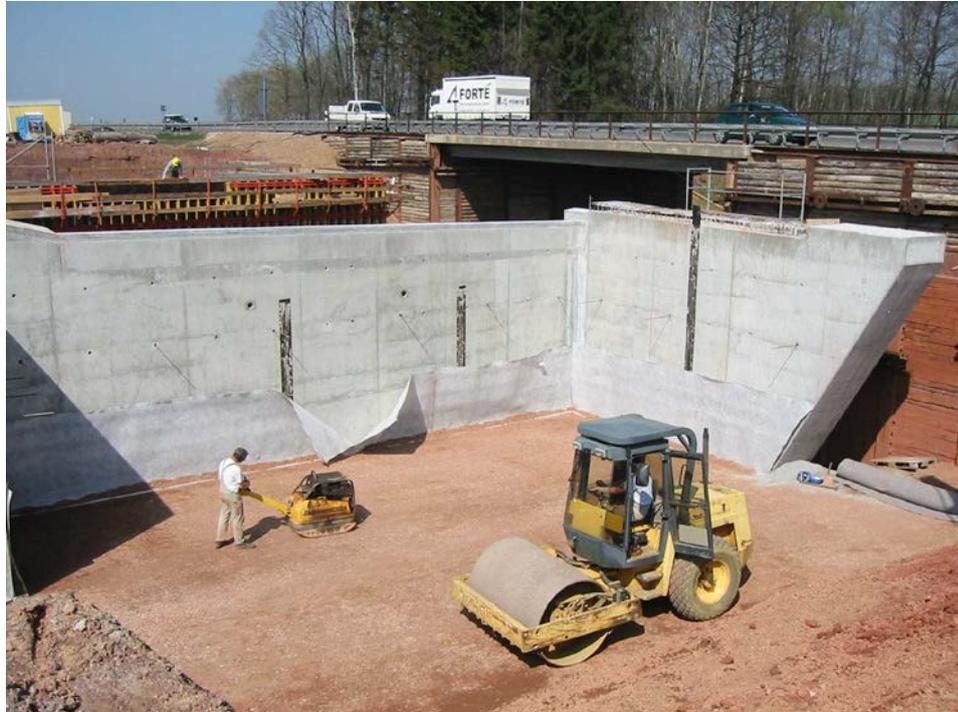
Foto 5: Verdichtungsarbeiten im Hinterfüllbereich 2 (Schotter 0/45) mit Walzenzug und schwerer Rüttelplatte am 18.05.2006.

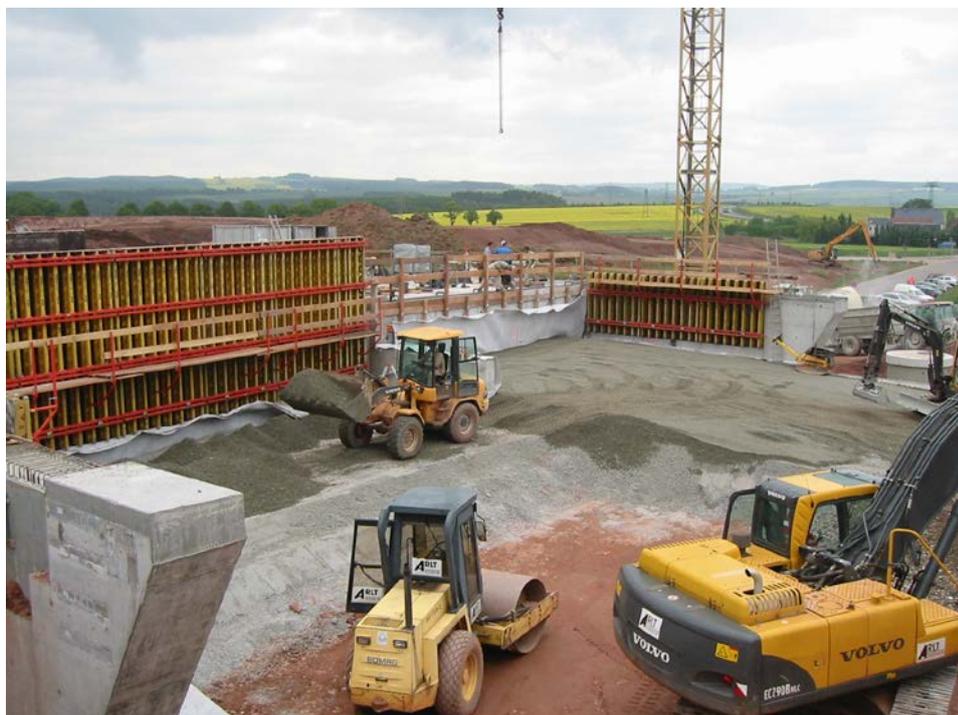
Foto 6: Einbau von Magerbeton in den Hinterfüllbereichen 3 und 4 am 06.06.2006, deutlich im Vordergrund erkennbar ist die stufenförmige Verzahnung des Magerbetonkeils, Blick nach Südosten.

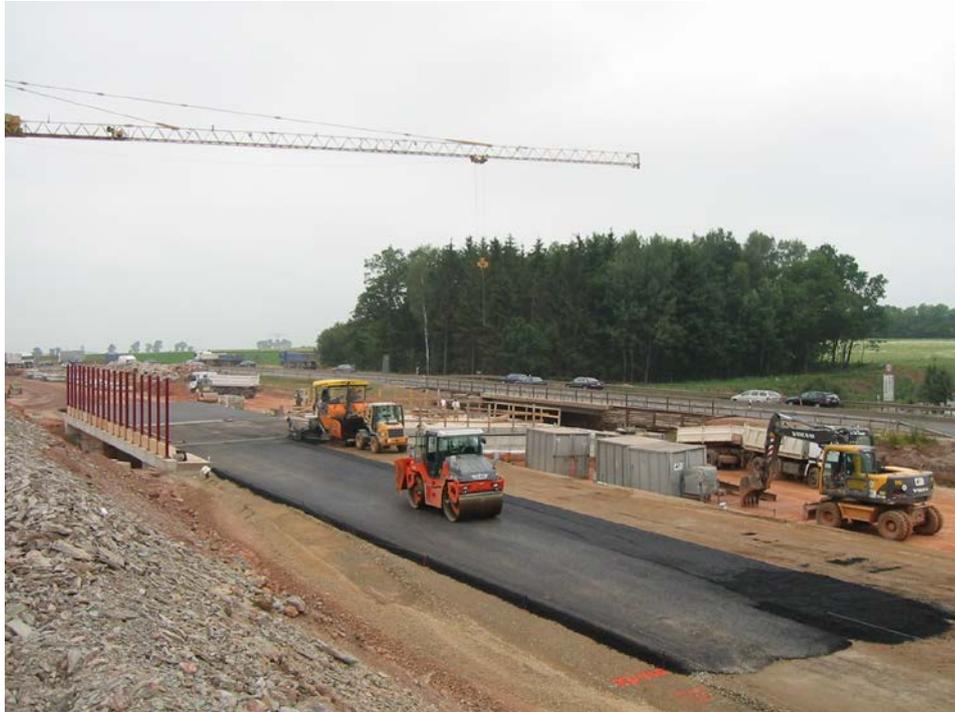
Foto 7: Einbau der Asphalttragschicht in der Richtungsfahrbahn Hof-Chemnitz am 12.07.2006, Blick nach Nordwesten.

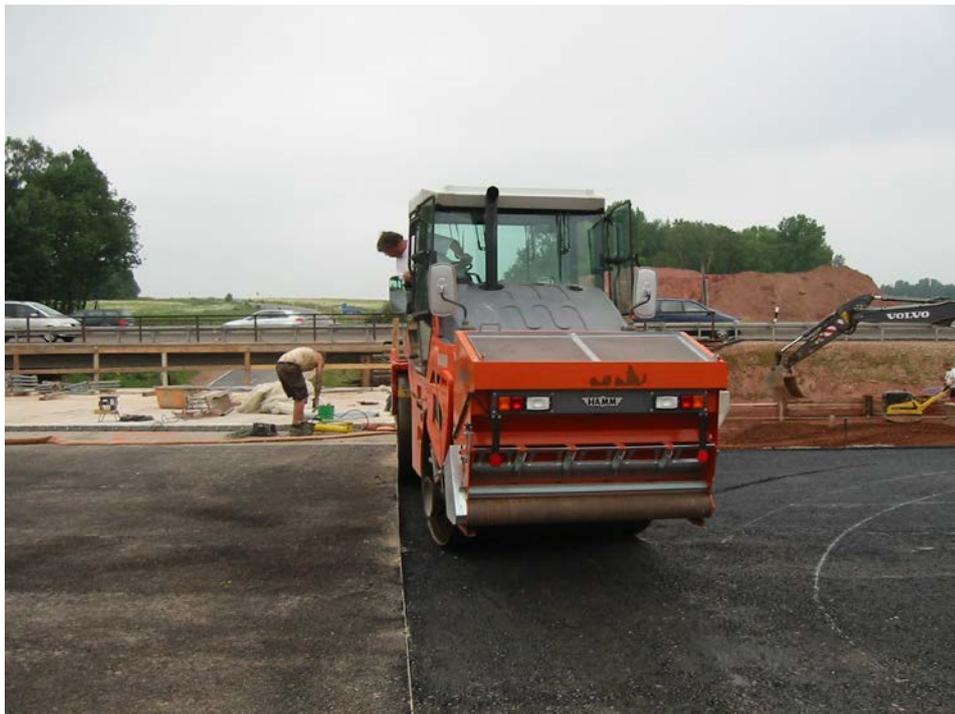
Foto 8: Verdichtung des Asphaltes direkt am Übergang zum Brückenbauwerk mit Tandemwalze.

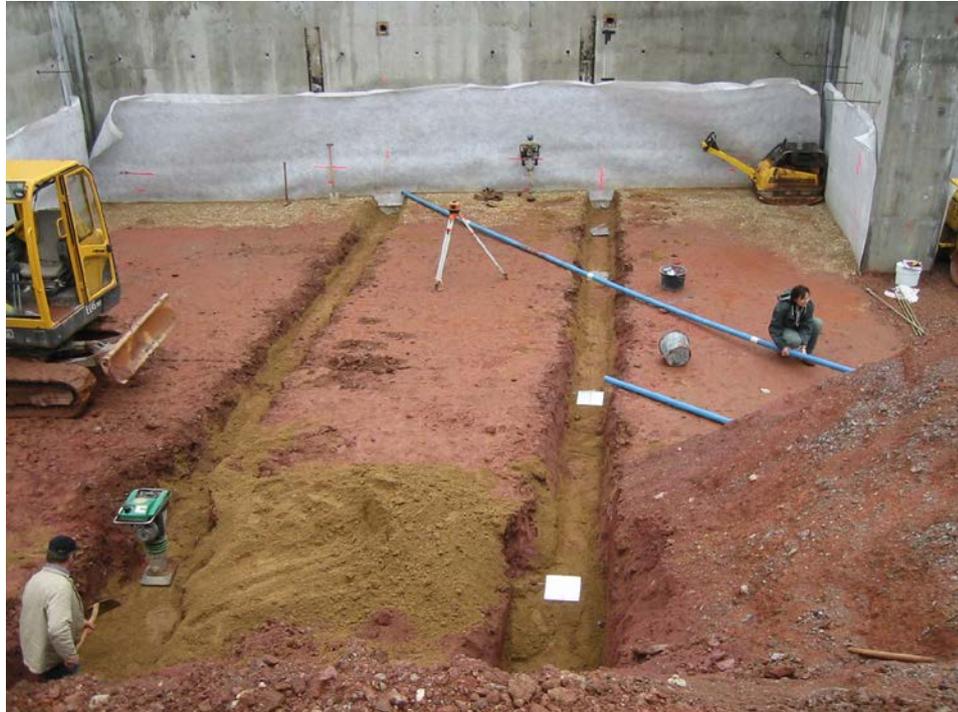
Foto 9: Einbau der Messrohre: Aushub von Gräben, Verdichtung der Sohle, Einbau eines Sandbettes, Verdichtung Sandbett, Einbau Messrohr, Überschütten zunächst mit Sand dann mit Hinterfüllmaterial, Verdichtung mit leichter Rüttelplatte.

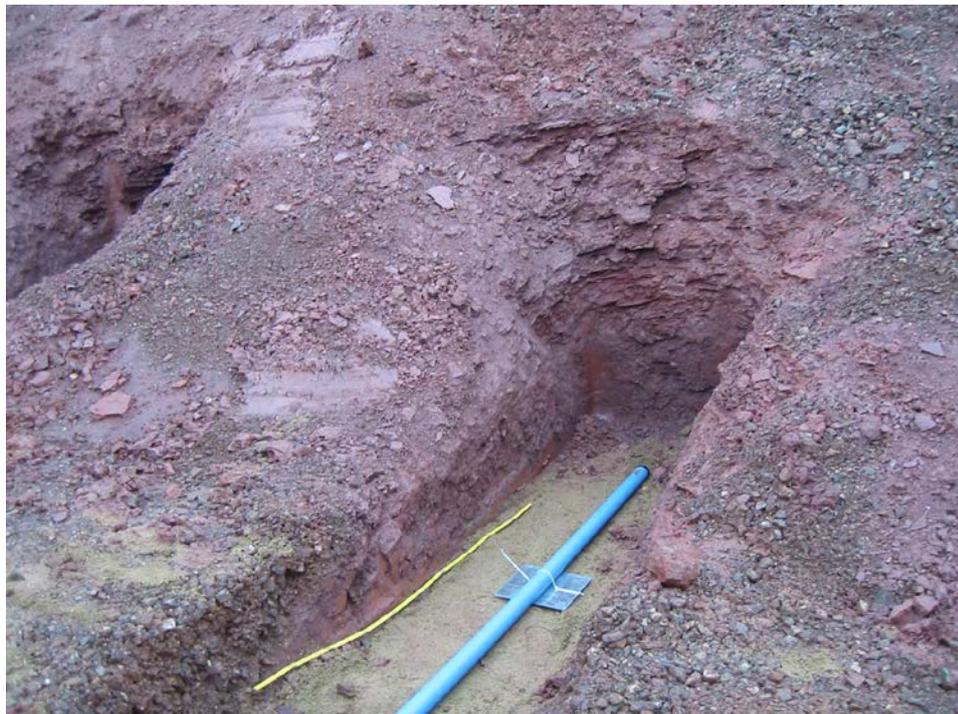
Foto 10: Einbindung der Längsklinometer in den anstehenden Baugrund (Mindestlänge 2,50 m)

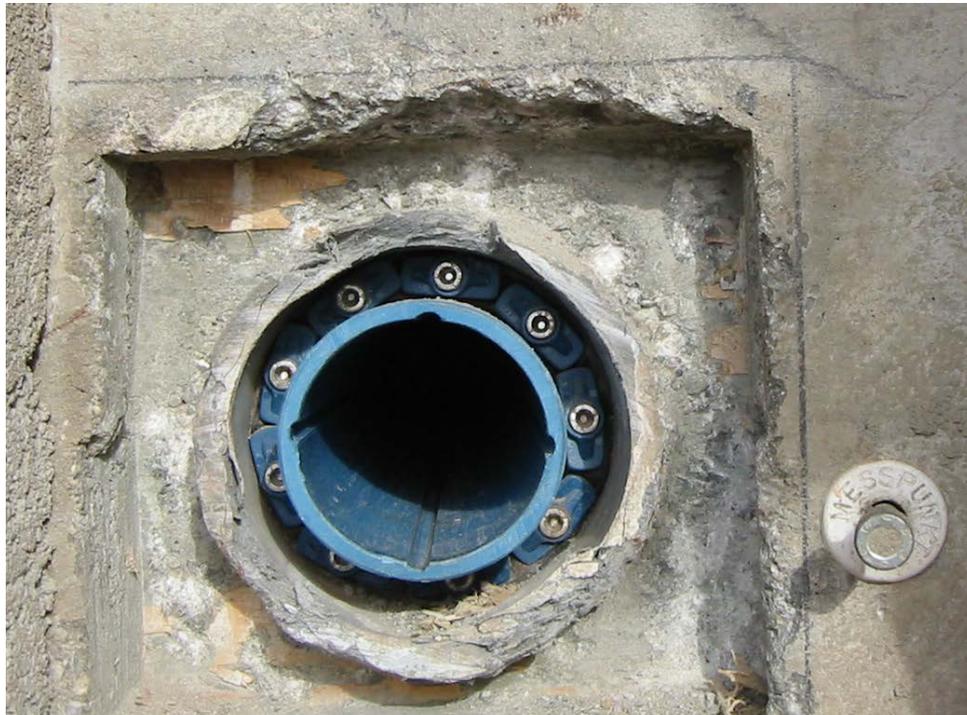
Foto 11: Durchführung des Messrohres durch das Widerlager, Fixierung des Rohres über Dichtungen (Gliederkette mit Kautschukdichtelementen, die über zwei Andruckplatten mit dem Futter- und Messrohr und verspannt wurden).

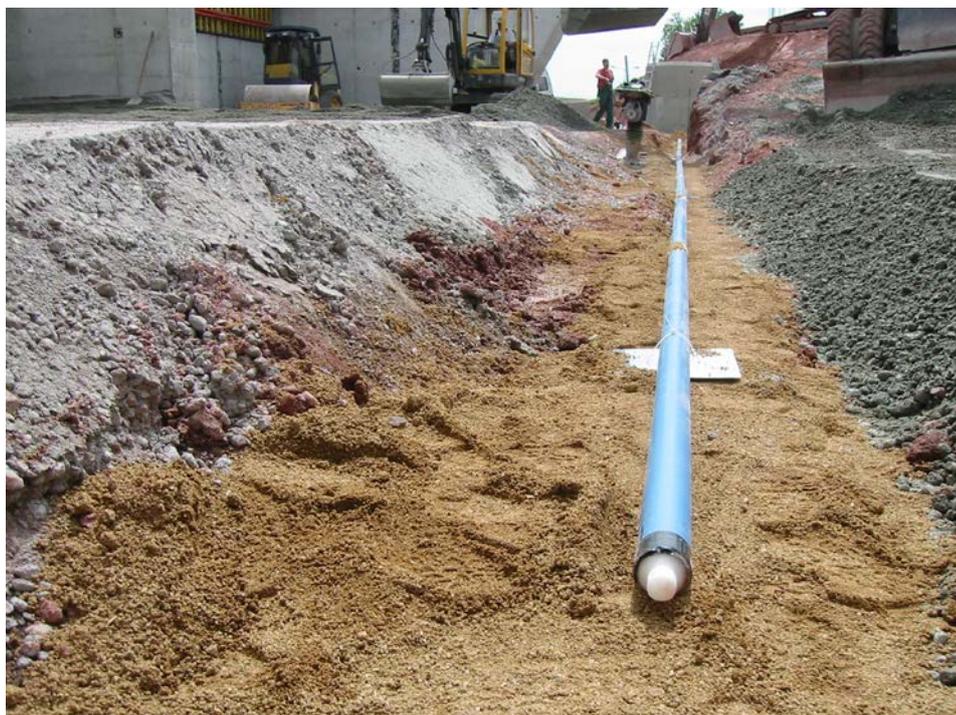
Foto 12: Verlegung Querinklinometer im Hinterfüllbereich 3 und 4, im Hintergrund ist die Einbindung in den Messschacht ersichtlich.

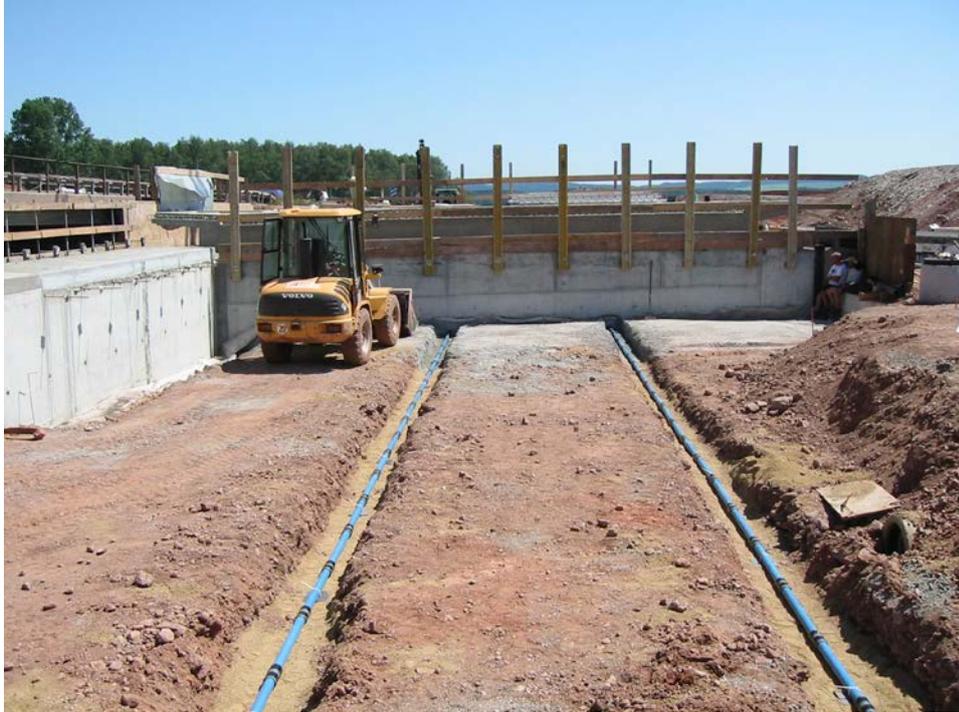
Foto 13: Einbau Streckenmessrohre L 11 und L 13 im Hinterfüllbereich 3, Blick zum Widerlager, deutlich sichtbar sind die Muffen der Messrohre im Abstand von 1,0 m.

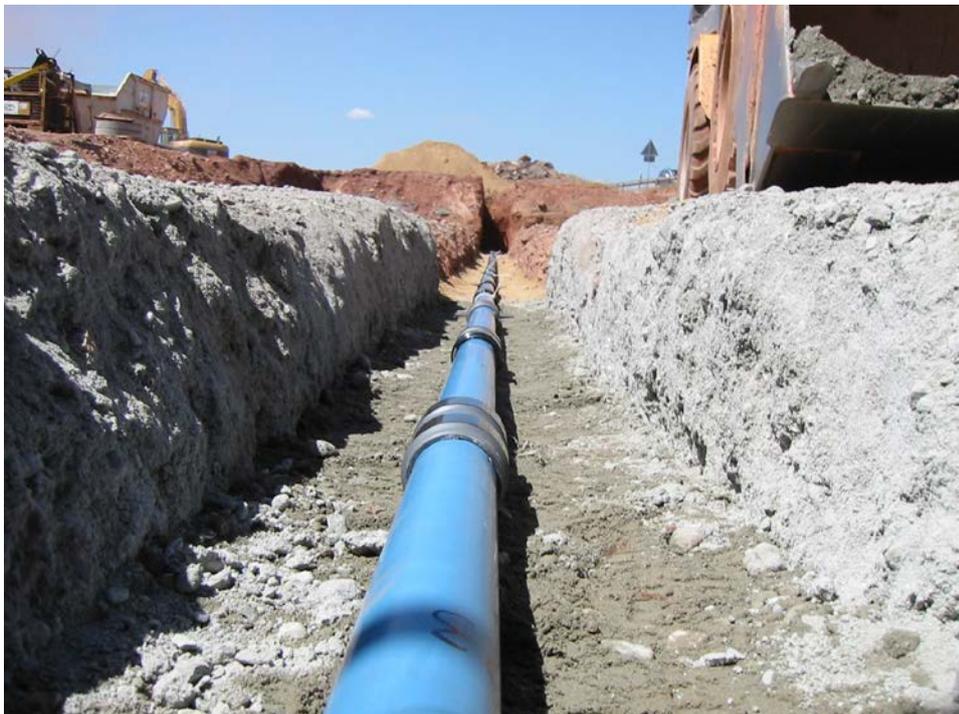
Foto 14: Einbau Streckenmessrohr, Blick zur Einbindung in den anstehenden Baugrund, genaue Rohrverlegung mit sehr geringen Höhendifferenzen.
