Setzungsarme Bauweisen im Hinterfüllbereich von Brückenwiderlagern

DISSERTATION

von Dipl.-Ing. Dipl.-Geol. Sebastian Szczyrba

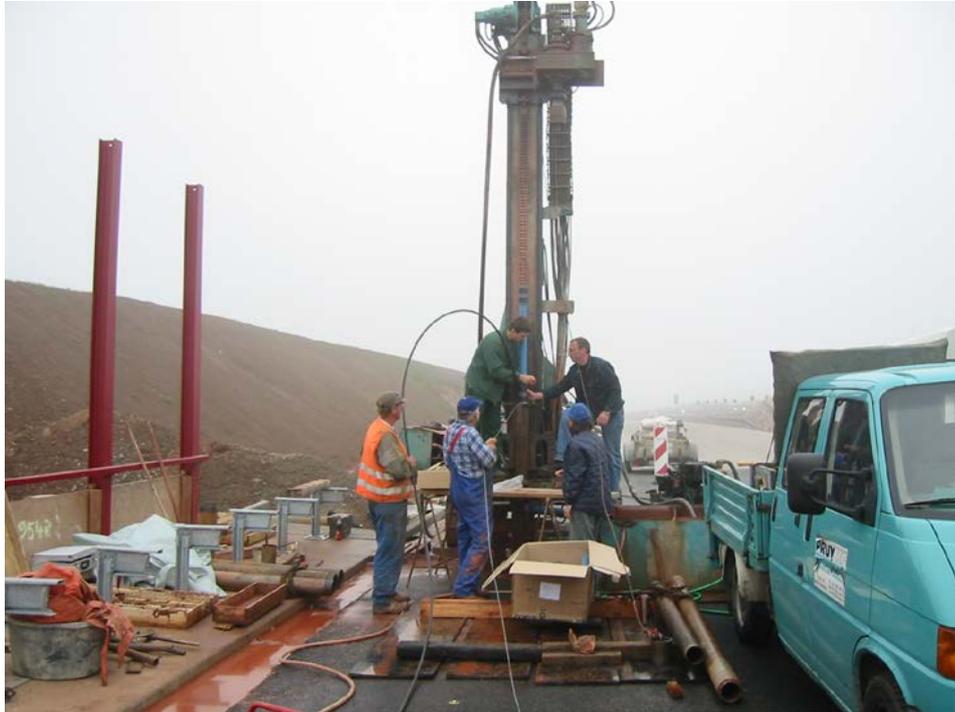
Foto 15: Einbau Vertikalmesststelle, Bohrungen von der fertig gestellten Richtungsfahr-
bahn Chemnitz.

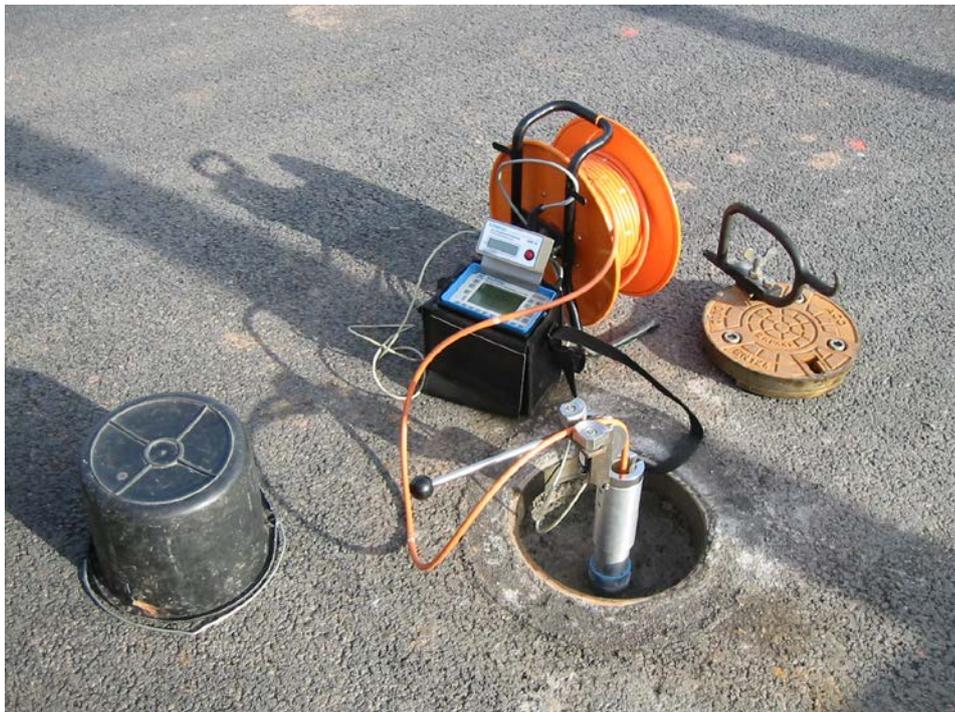
Foto 16: Messung Vertikalmesststelle mit Kappe im Fahrbahnbereich des späteren
Ausgliederungstreifens (Schachtabdeckung Klasse D 400).

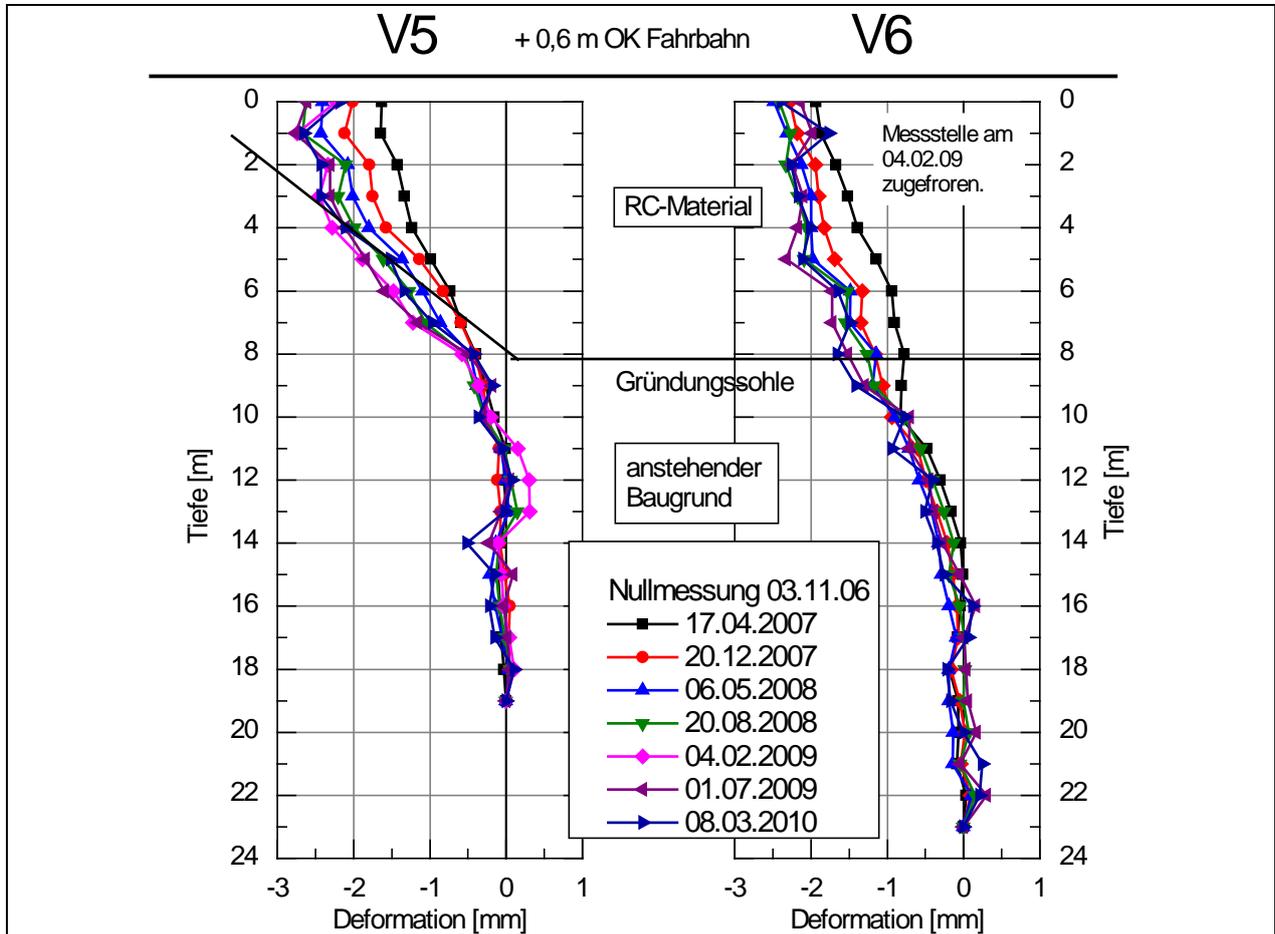
Bild A4-1: BW 37, Verformungen der Vertikalmeßstellen im Hinterfüllbereich 1, Bezugsmessung 03.11.2006 (vor Verkehrsfreigabe RiFa Chemnitz).

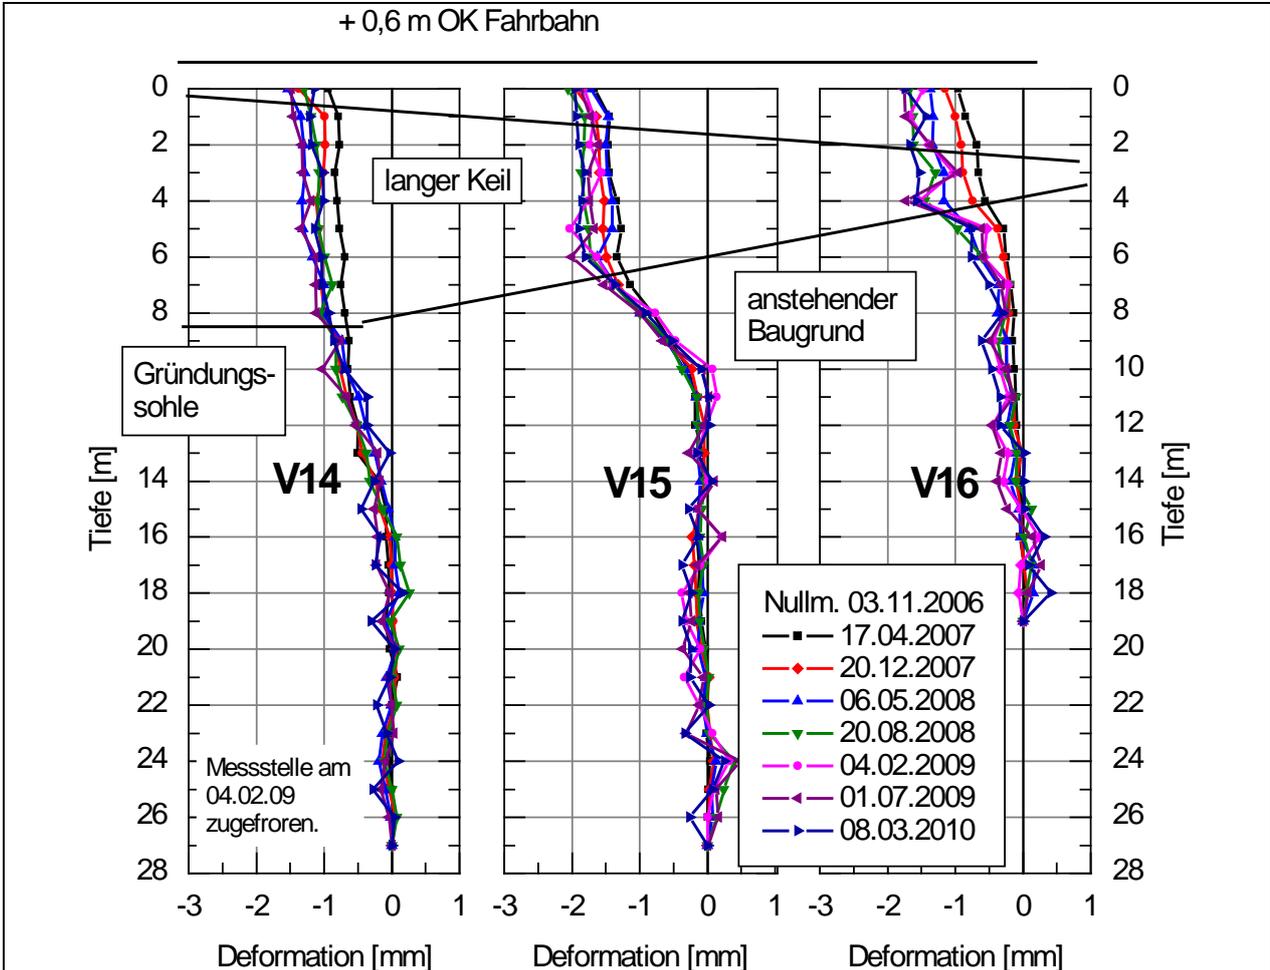
Bild A4-2: BW 37, Verformungen der Vertikalmesststellen im Hinterfüllbereich 4, Bezugsmessung 03.11.2006 (vor Verkehrsfreigabe RiFa Chemnitz).

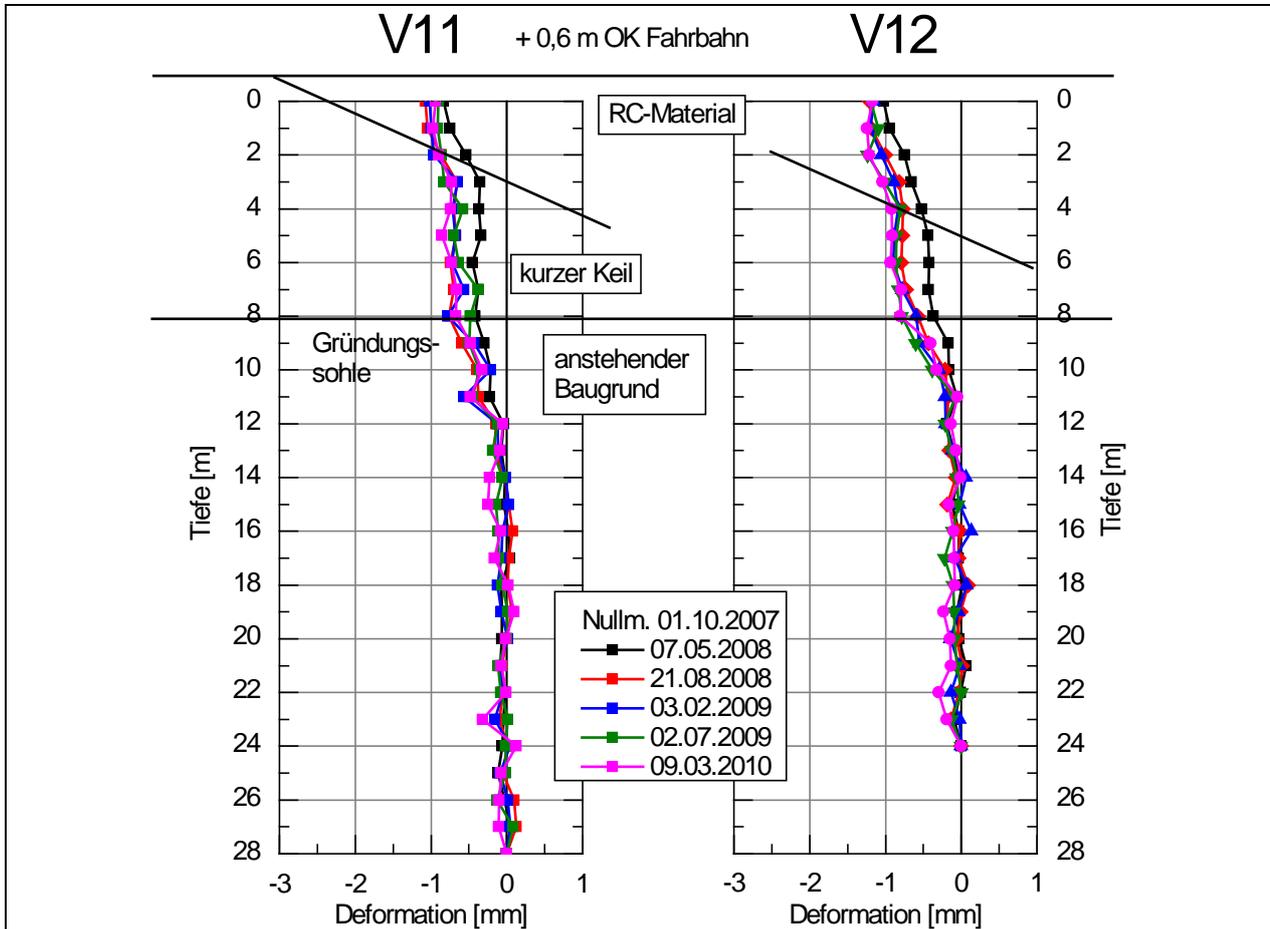
Bild A4-4: BW 37, Verformungen der Vertikalmesststellen im Hinterfüllbereich 3, Bezugsmessung 01.10.2007 (vor Verkehrsfreigabe RiFa Hof).

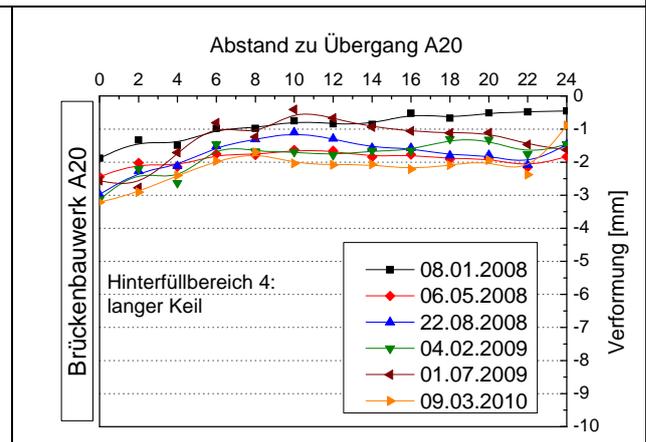
Bild A5-3: BW 37, Nivellement der versenkten Höhenbolzen in der Fahrhahnoberfläche über Hinterfüllbereich 4, Bezugsmessung 17.04.2007.

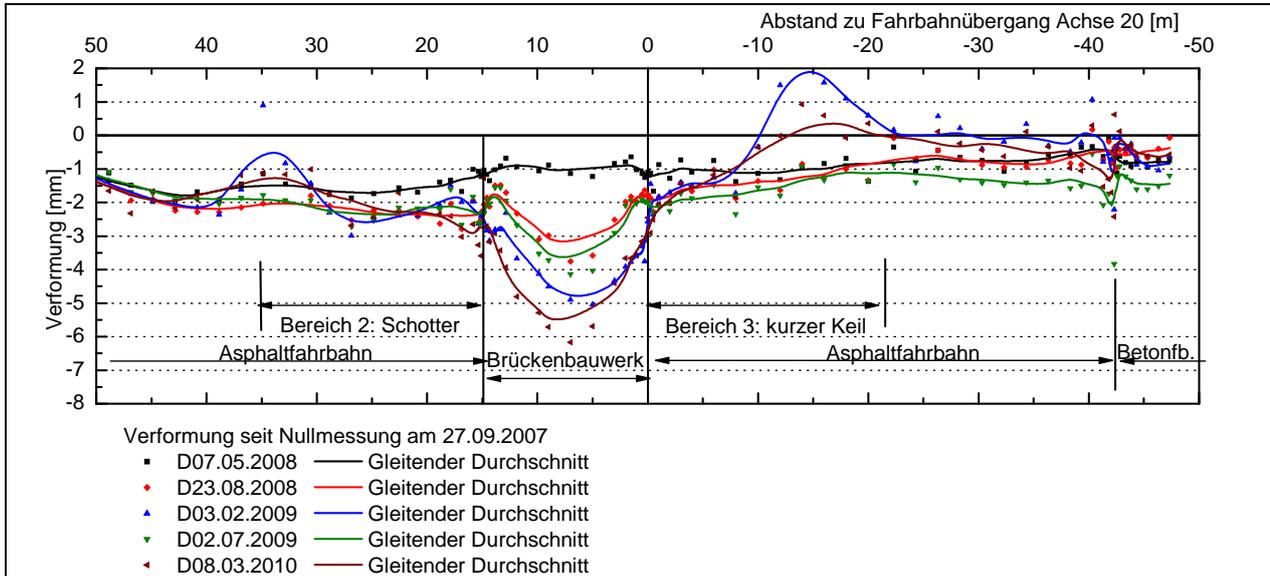
Bild A5-4: BW 37, Nivellement der Fahrbahnoberfläche, Bezugsmessung 27.09.2007.

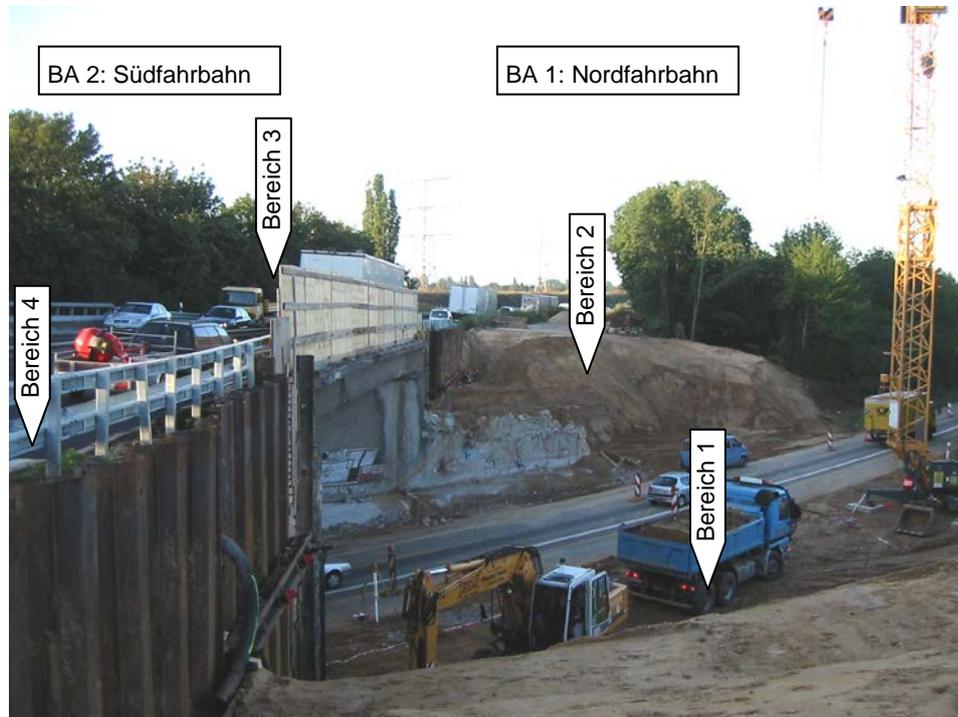
Foto 1: Bauabschnitt 1: Nordfahrbahn mit Hinterfüllbereichen 1 und 2, Stand der Arbeiten am 05.09.2007, Abbruch und Aushub bis zur Gründungssohle, Blick in Richtung Süden nach Wiesbaden.

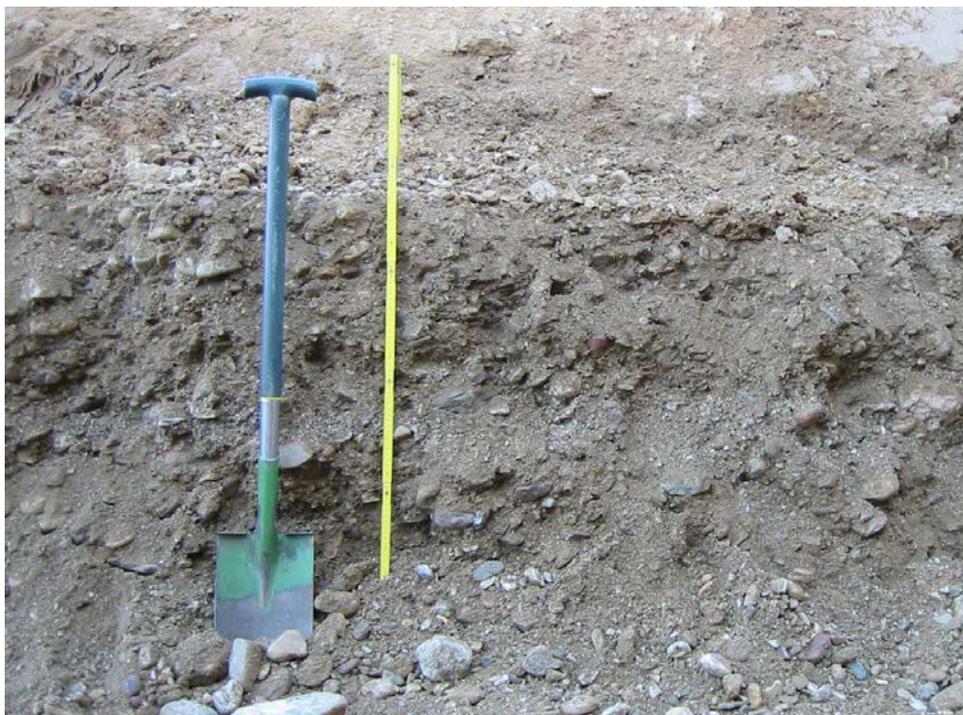
Foto 4: Detailaufnahme der Baugrubenböschung, WL Frankfurt,
Schicht 1, Kies, stark sandig, steinig, bis ca. 107 m NN.

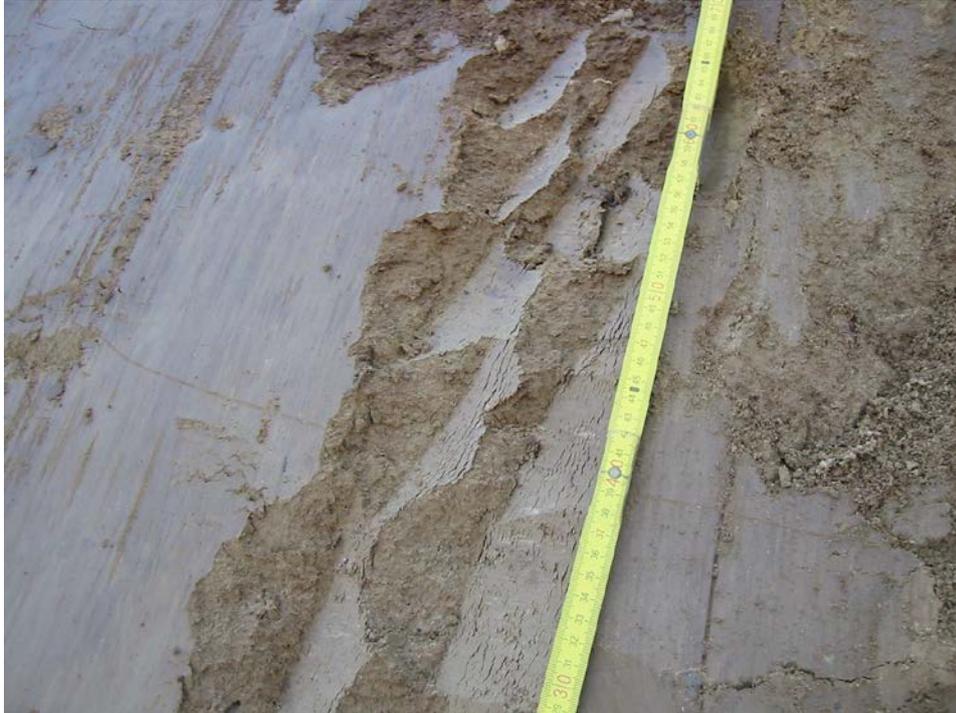
Foto 5: Detailaufnahme der Baugrubenböschung, WL Wiesbaden, Schicht 2, Schluff, feinsandig, steife Konsistenz, ca. 107 bis 109 m NN.

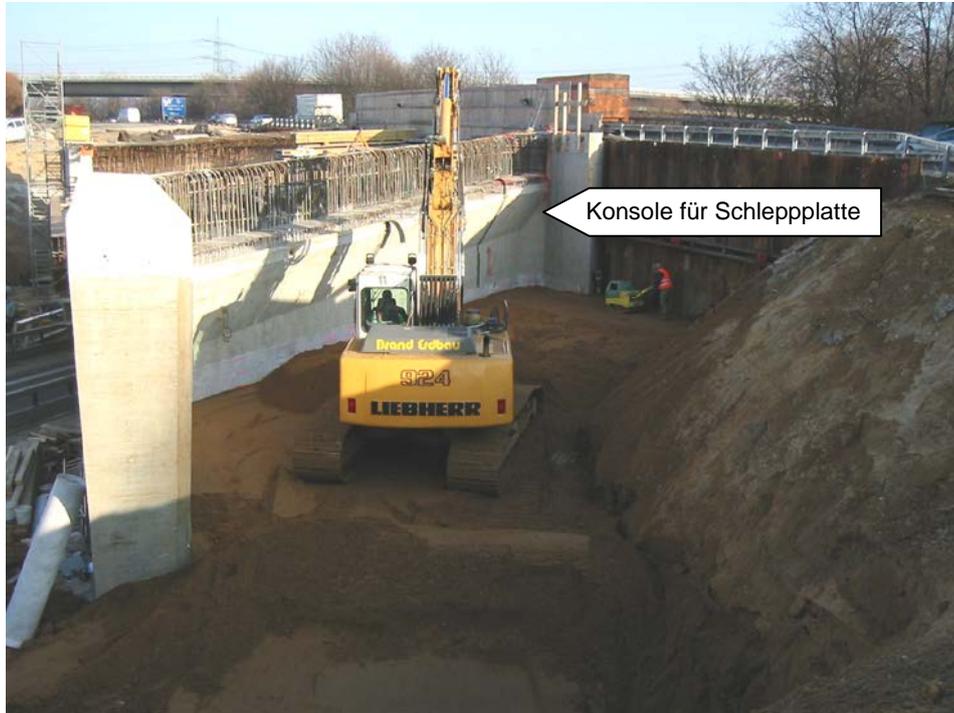
Foto 7: Hinterfüllarbeiten im Bereich 2 am 18.12.07, am Widerlager ist die Konsolle für die Schleppplatte erkennbar, Blick nach Nordosten.

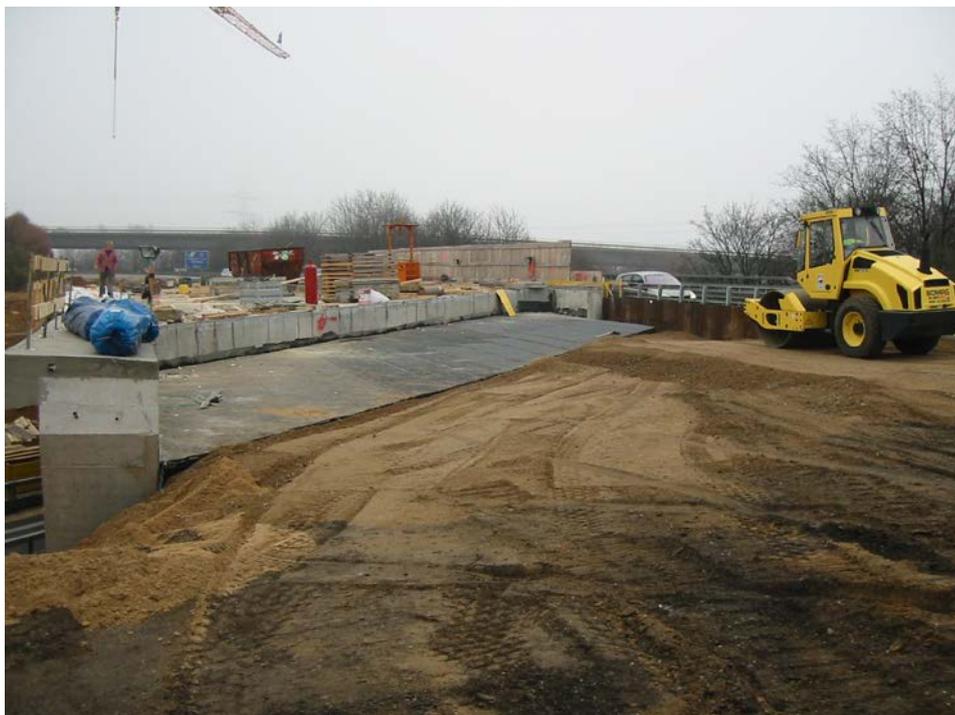
Foto 8: Hinterfüllbereich 2 mit fertig gestellter Schleppplatte am 14.02.08, Blick nach Nordosten.

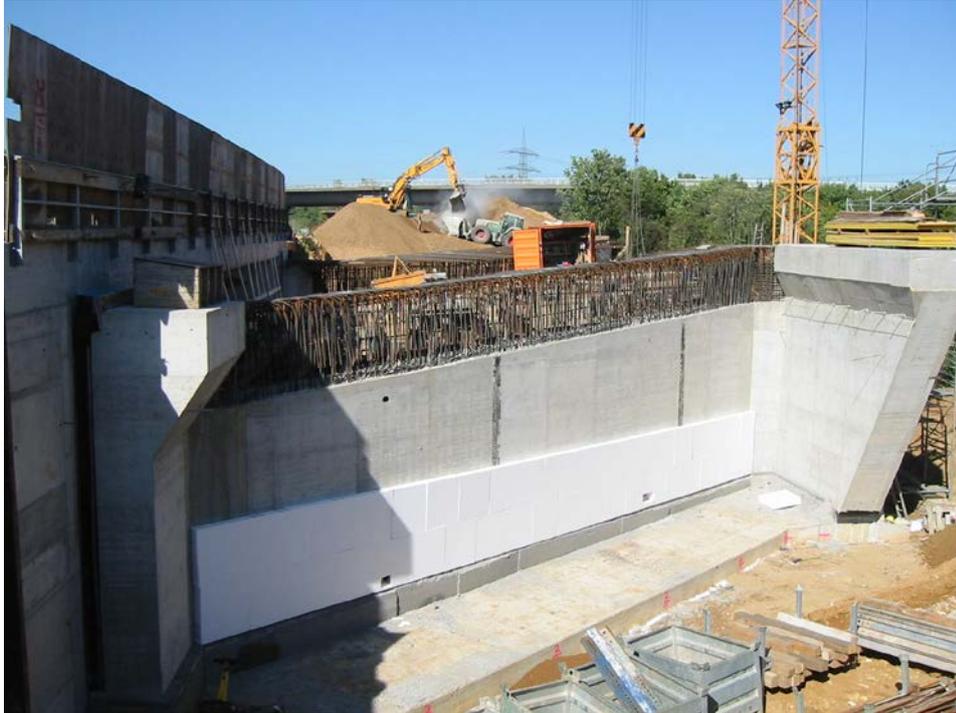
Foto 9: Einbau der vertikalen Schicht aus EPS-Hartschaumstoff an der Widerlager-rückseite im Hinterfüllbereich 4 am 09.09.08.

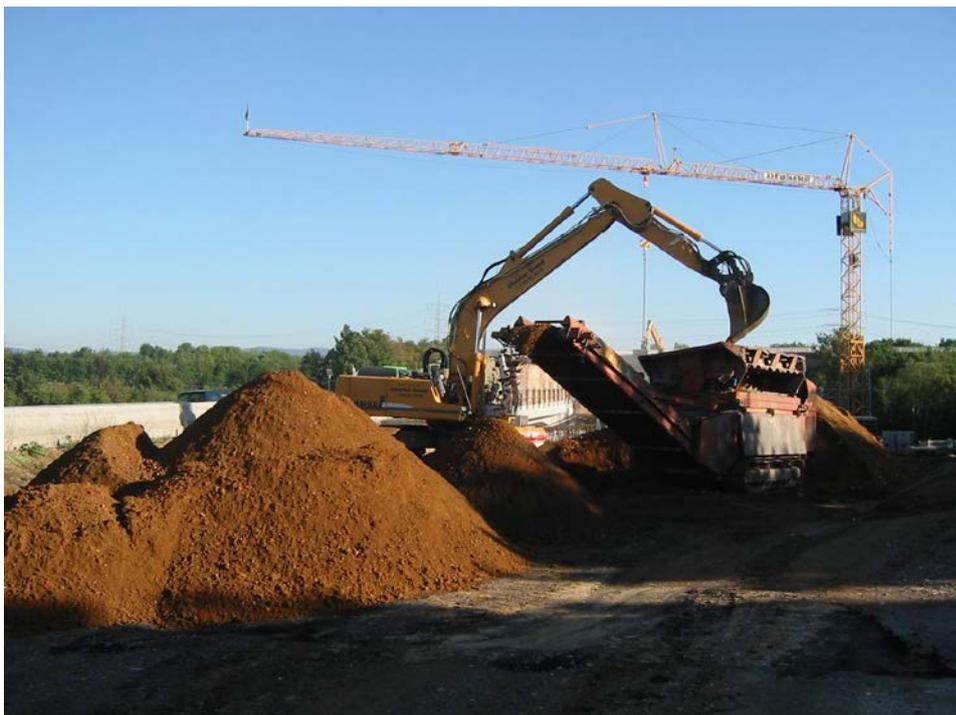
Foto 10: Vorbereitung des Ausgangsmaterials für die Herstellung der qualifizierten Bodenverbesserung im Hinterfüllbereich 4, Abtrennung des Überkorns mit einem Korndurchmesser größer 60 mm am 09.09.08.

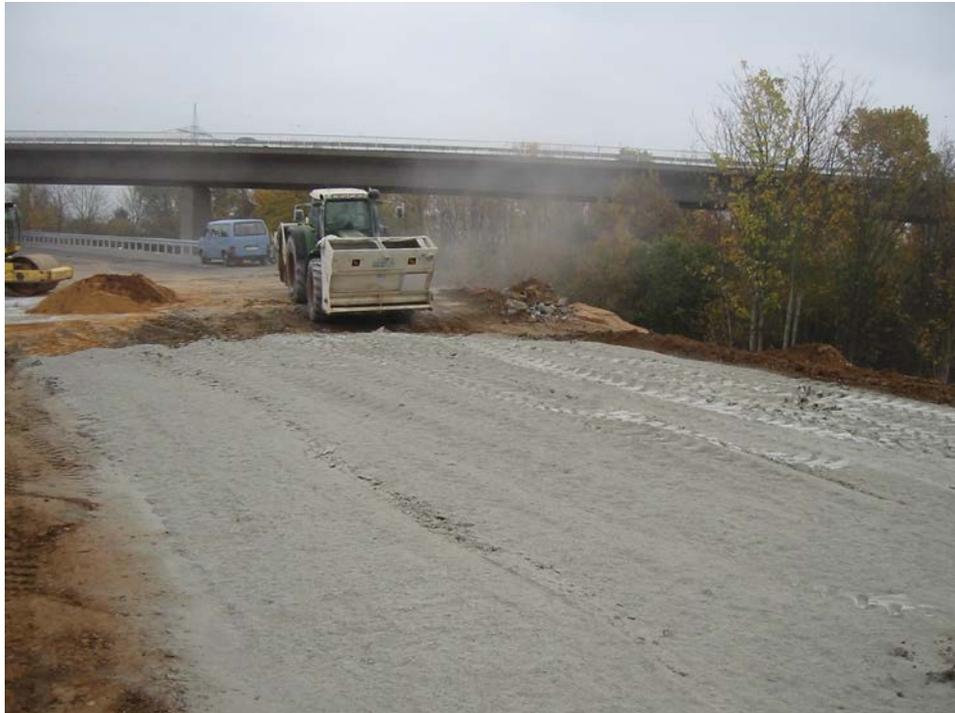
Foto 11: Mischfeld im an den Hinterfüllbereich 3 angrenzenden Streckenbereich nach dem Ausstreuen des Bindemittels am 06.11.08. Die Ausstreumenge wurde mit Prüfblechen kontrolliert.

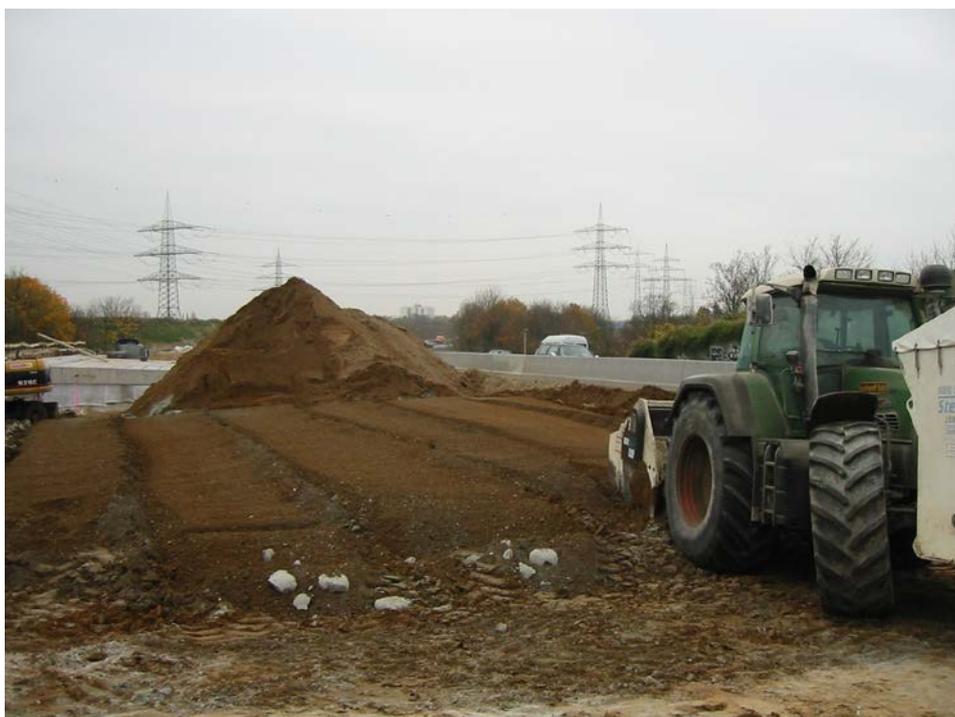
Foto 12: Einfräsen des ausgestreuten Bindemittels mit zwei Fräsdurchgängen zur Homogenisierung des Materials am 06.11.08.

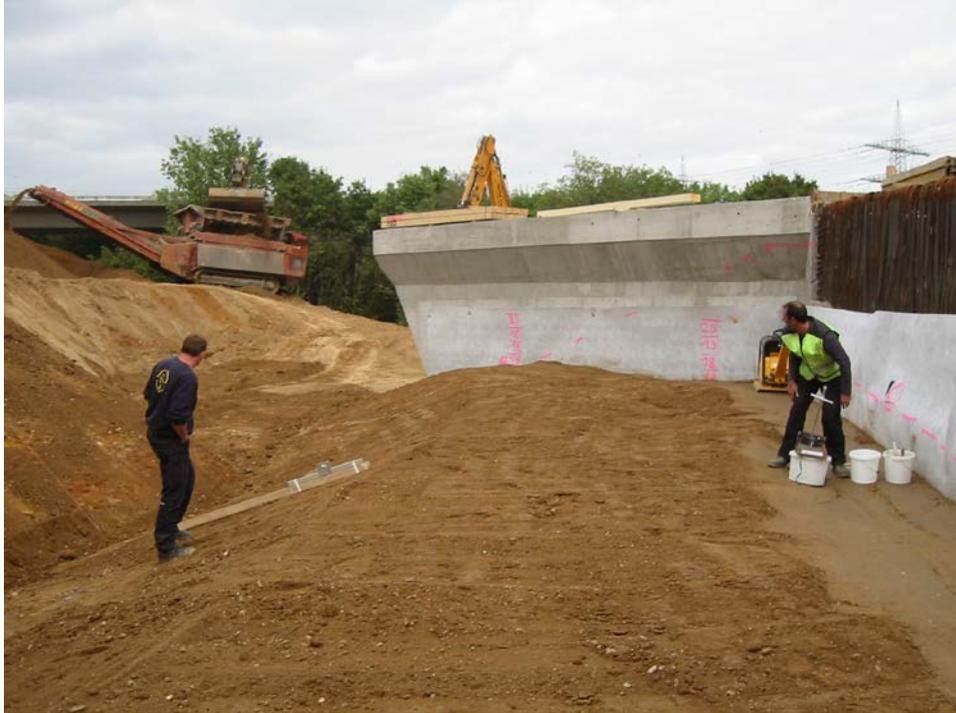
Foto 13: Einbau des Boden-Bindemittel-Gemisches direkt nach Abschluss der Fräsarbeiten am 17.09.08. Kontrolle Verdichtungsgrad und Oberflächenneigung.

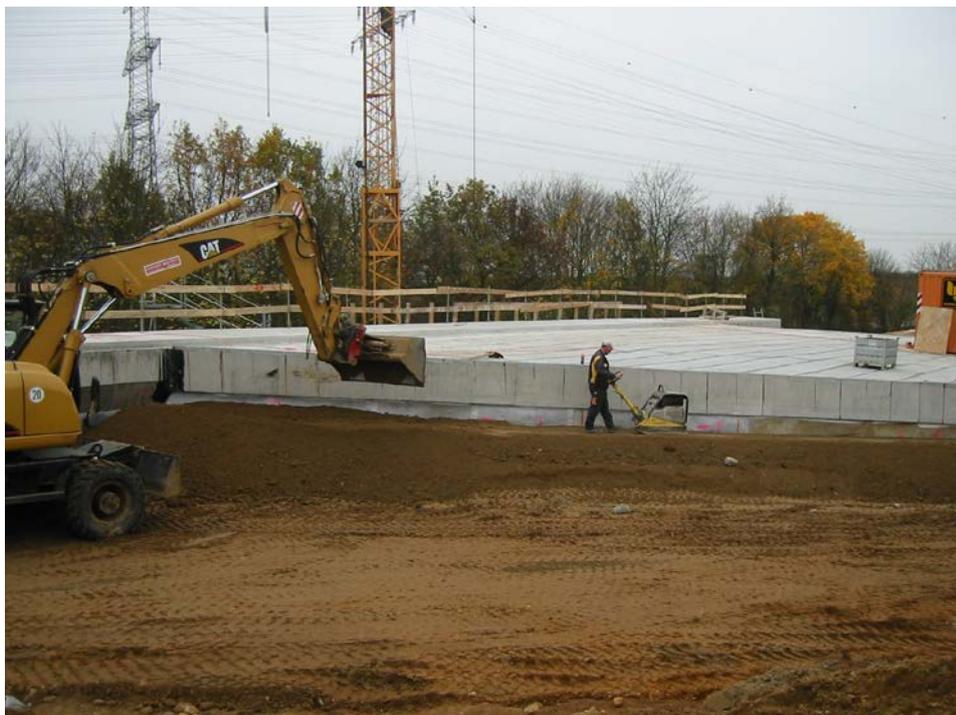
Foto 14: Einbau des Boden-Bindemittel-Gemisches im Hinterfüllbereich 3 am 05.11.08, im Vordergrund grobkörniger Boden oberhalb des Keils mit qualifizierter Bodenverbesserung.

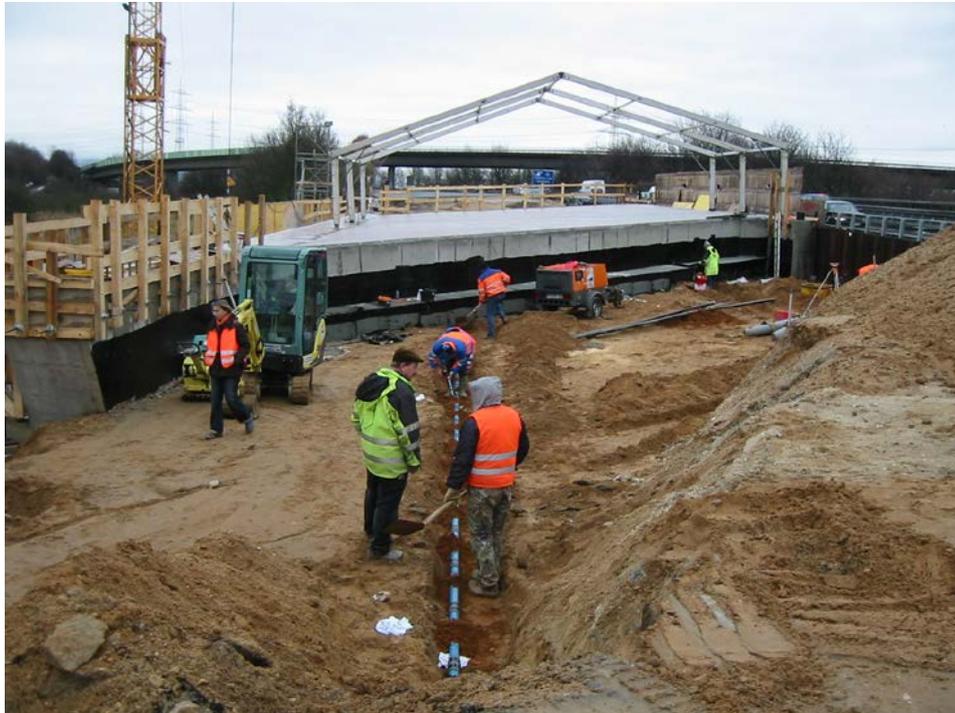
Foto 15: Einbau der obern Längsmessrohre S5 und S6 im Hinterfüllbereich 2 am 01.02.08.

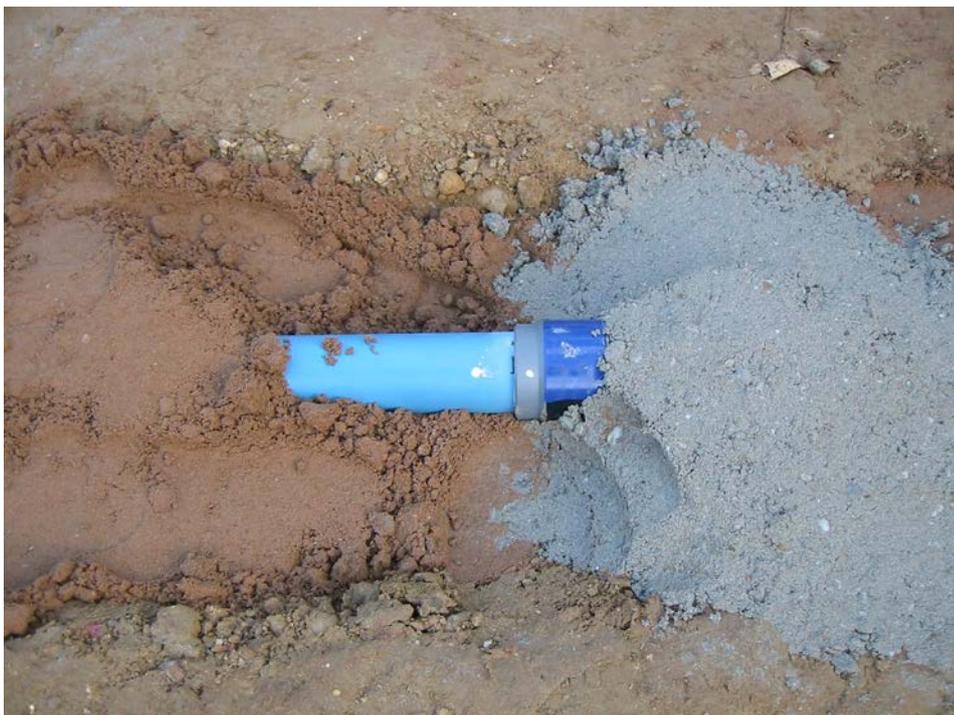
Foto 16: Magerbetoneinbau an der Muffe der Streckenmessrohre zur Erhöhung des Verbundes.

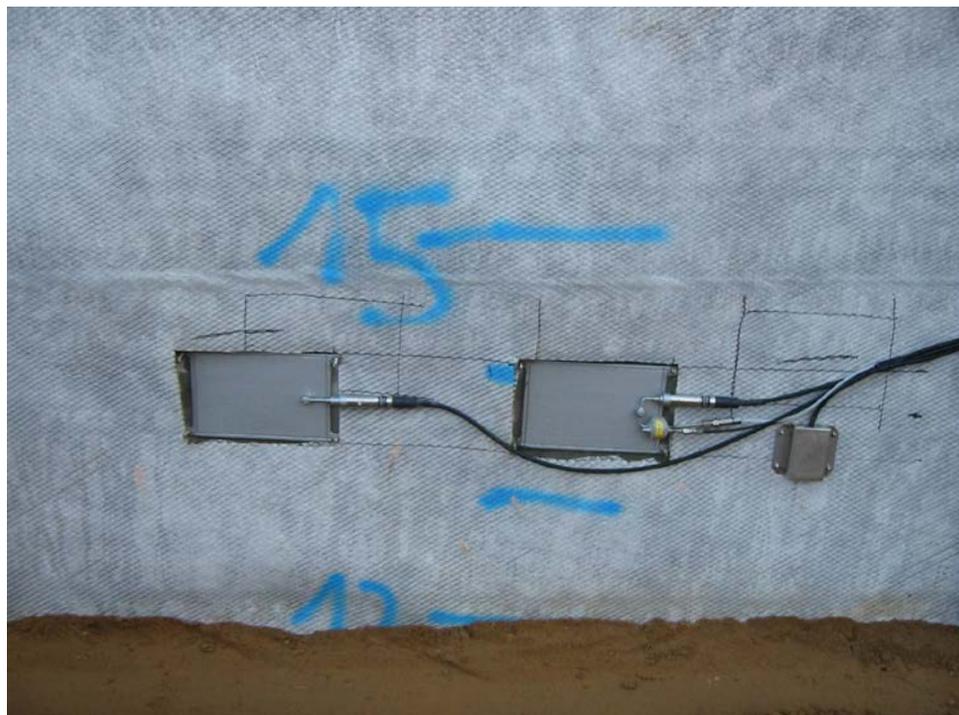
Foto 18: Einbau Druckkissen D03 und D04 am 06.02.08 im Hinterfüllbereich 1.

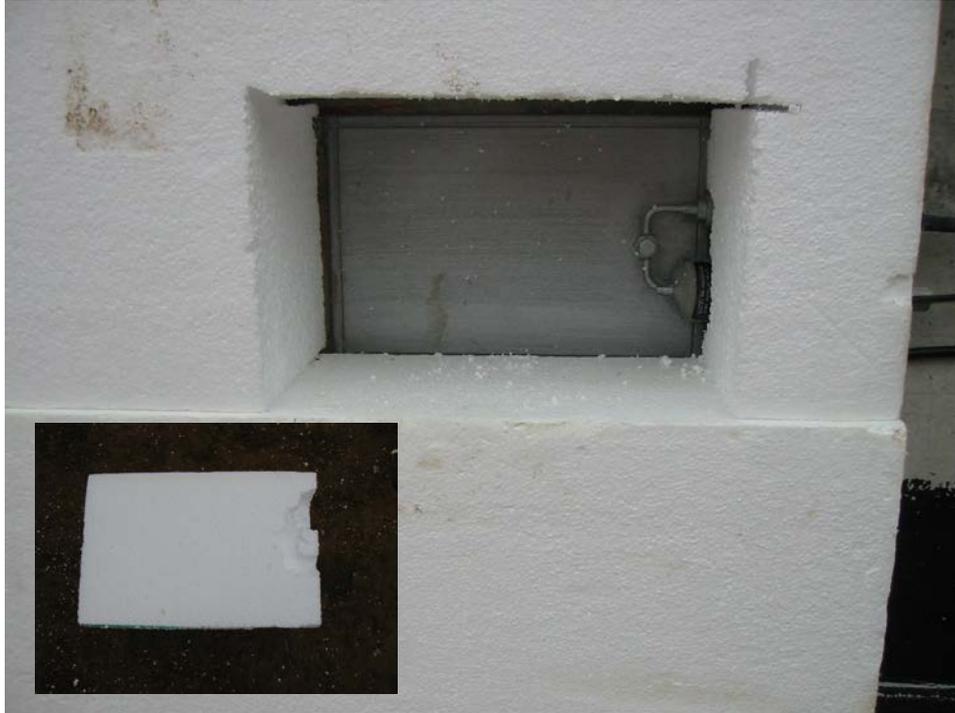
Foto 19: Druckkissen zwischen Widerlager und EPS-Hartschaumstoff im Hinterfüllbereich 3, Herstellung einer passgenauen Aussparung, 05.11.08.

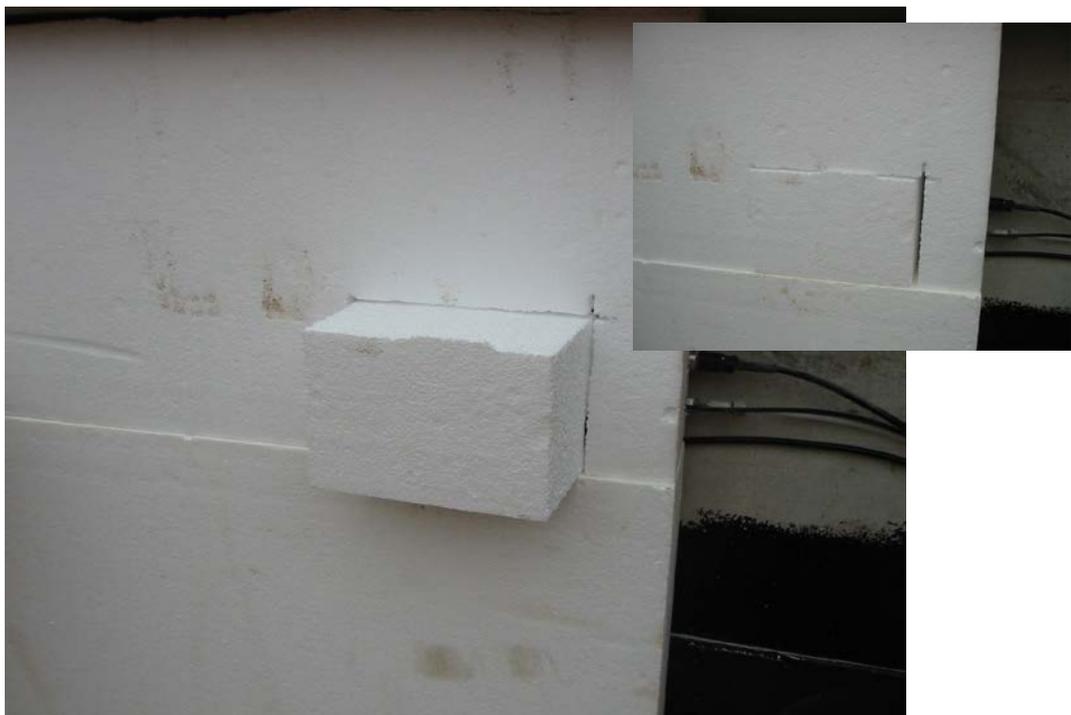
Foto 20: Einsetzen des ausgeschnittenen Blockes, abschließend wurde über dem EPS-Schaumstoff die Dränmatte verlegt und mit Boden-Bindemittelgemisch verfüllt.

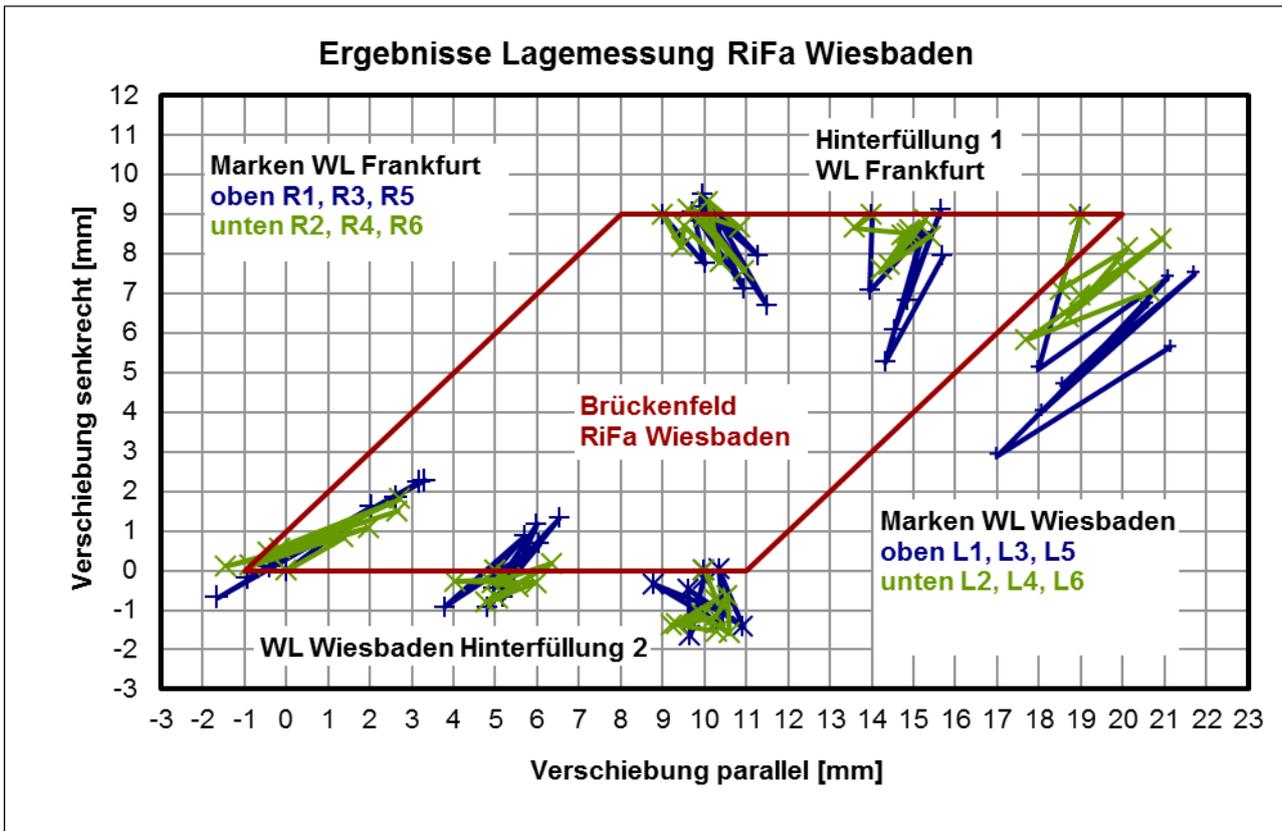
Bild A11-3: Ergebnisse der Lagemessung RiFa Wiesbaden (BA 1).

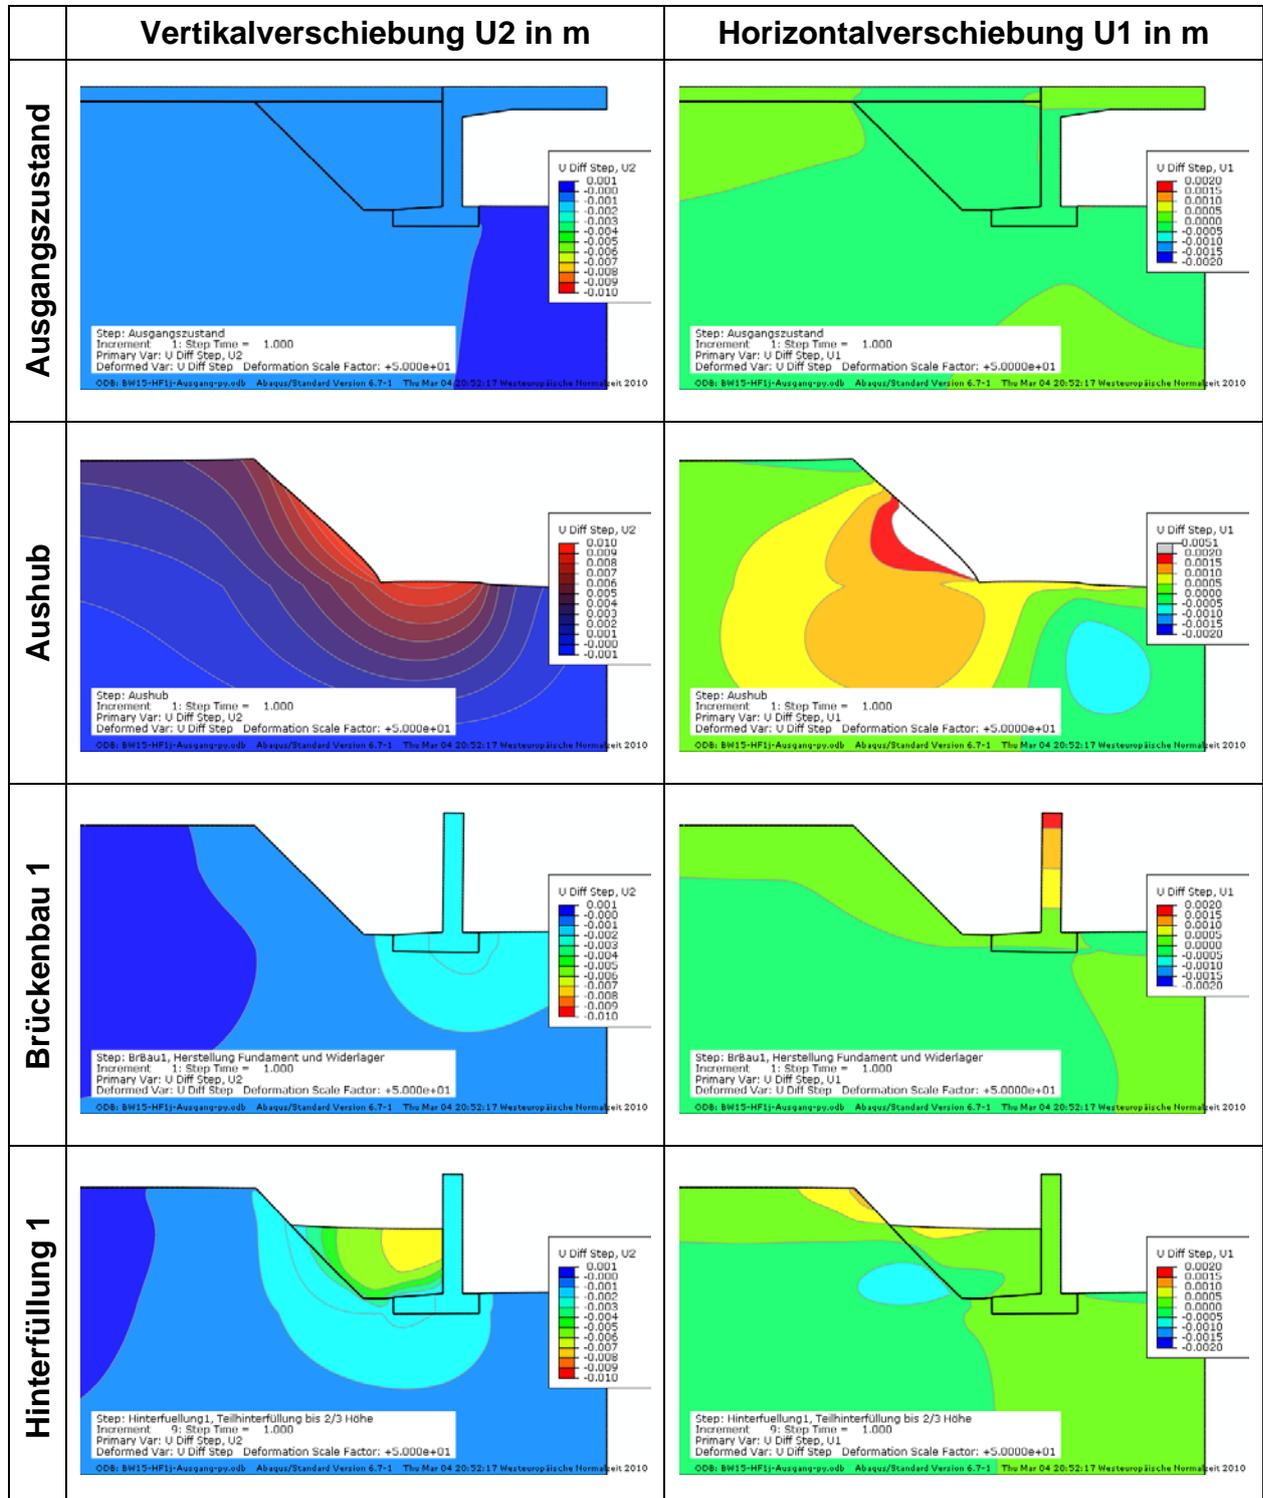
**BW 15, Hinterfüllbereich HF 1,
Verformungen in den einzelnen Berechnungsschritten (U Diff Step)**

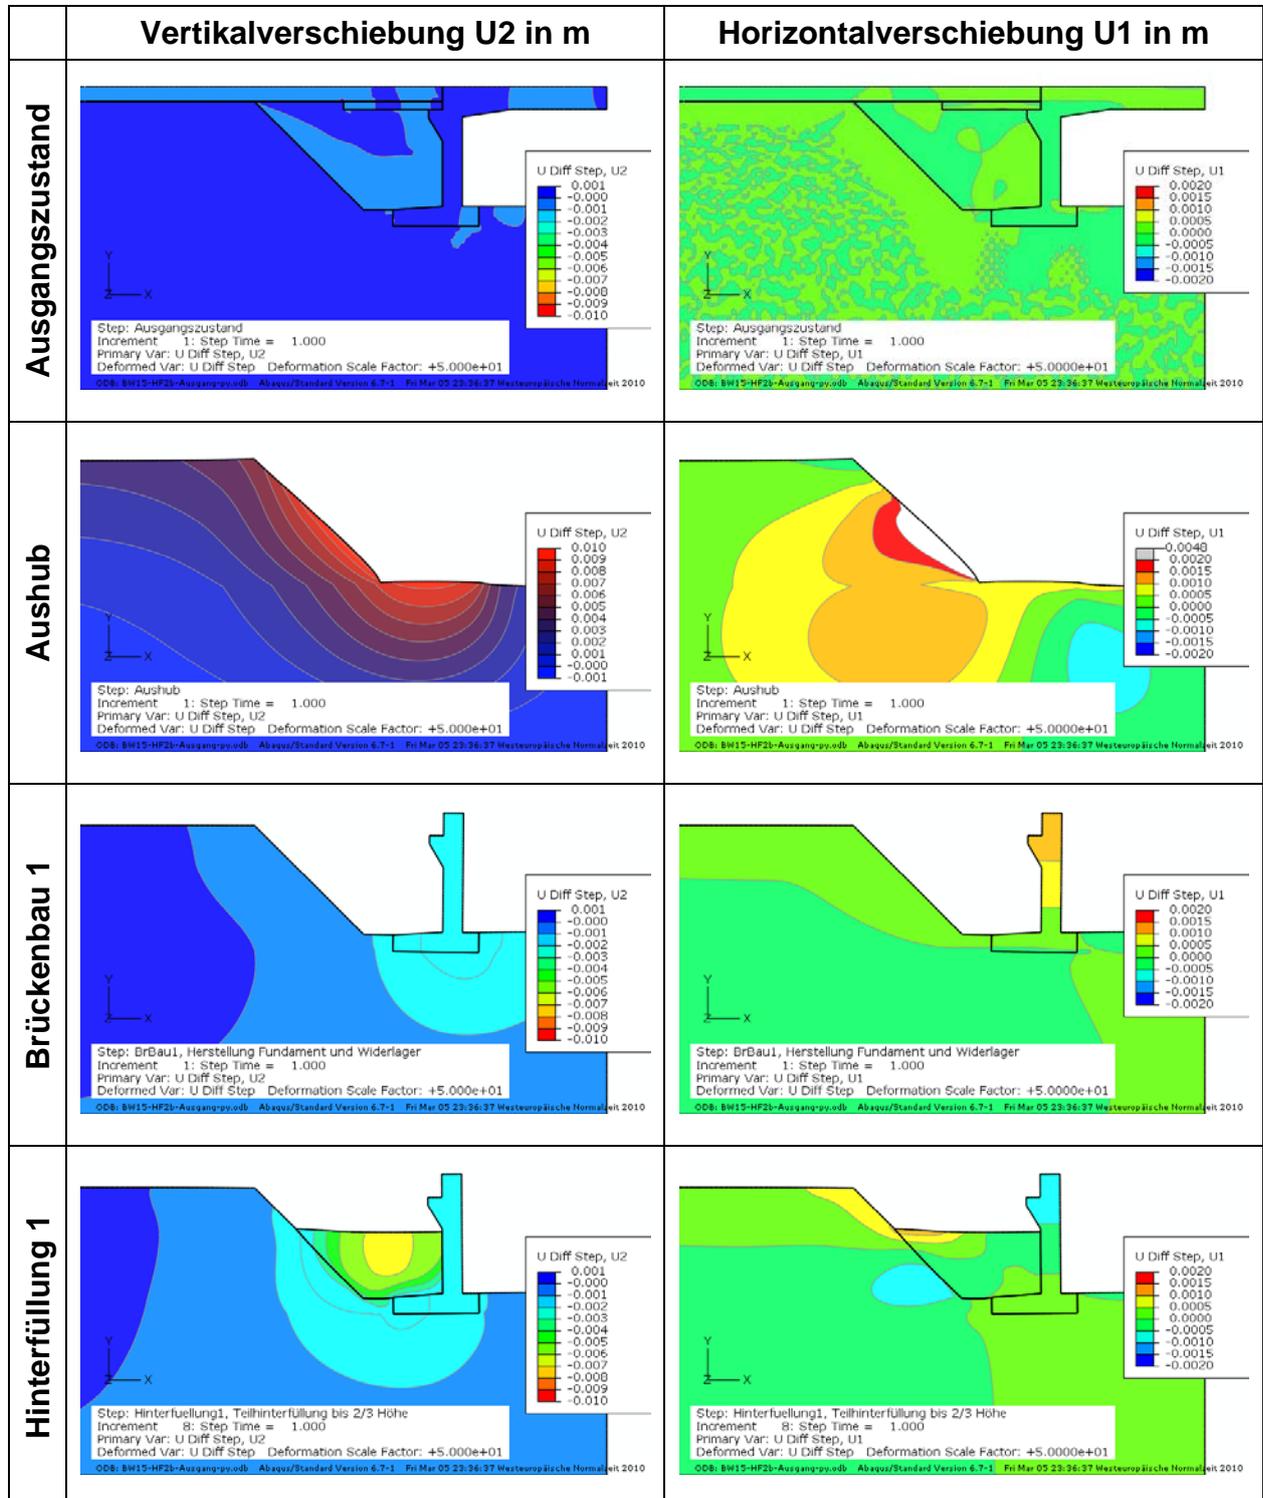
**BW 15, Hinterfüllbereich HF 2,
Verformungen in den einzelnen Berechnungsschritten (U Diff Step)**
