Setzungsarme Bauweisen im Hinterfüllbereich von Brückenwiderlagern

DISSERTATION

von Dipl.-Ing. Dipl.-Geol. Sebastian Szczyrba

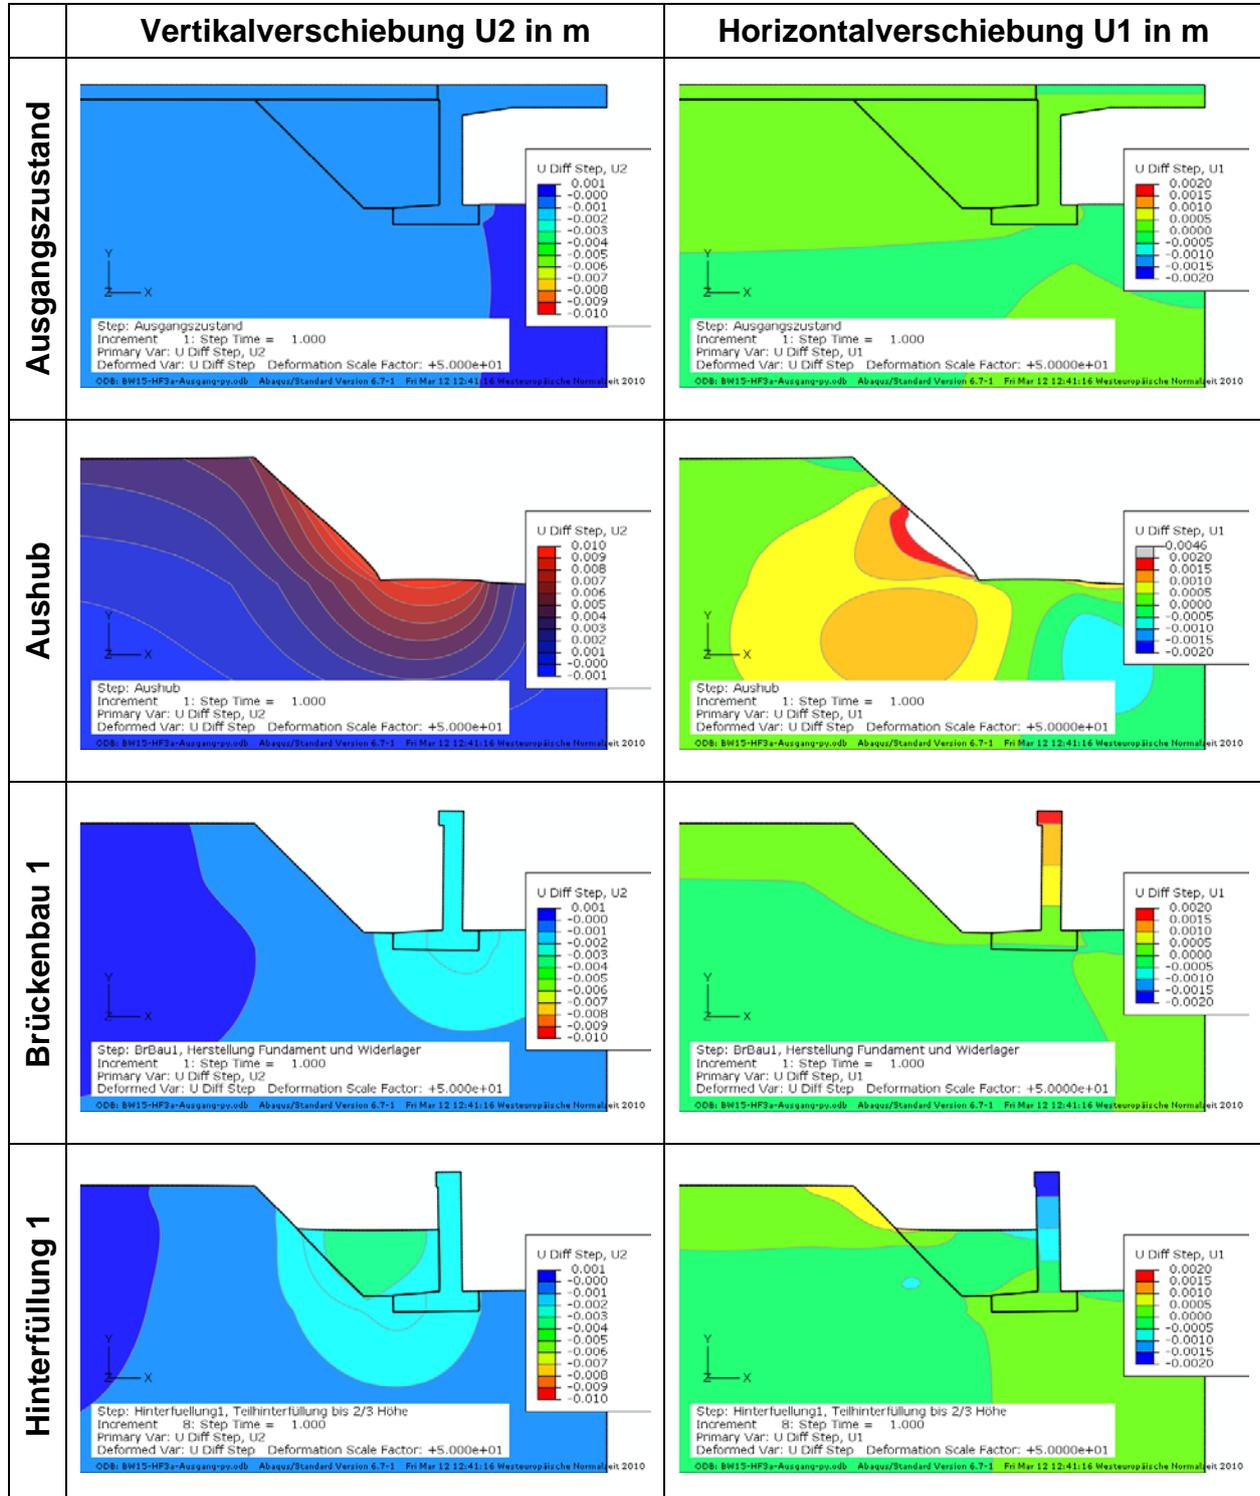
**BW 15, Hinterfüllbereich HF 3,
Verformungen in den einzelnen Berechnungsschritten (U Diff Step)**

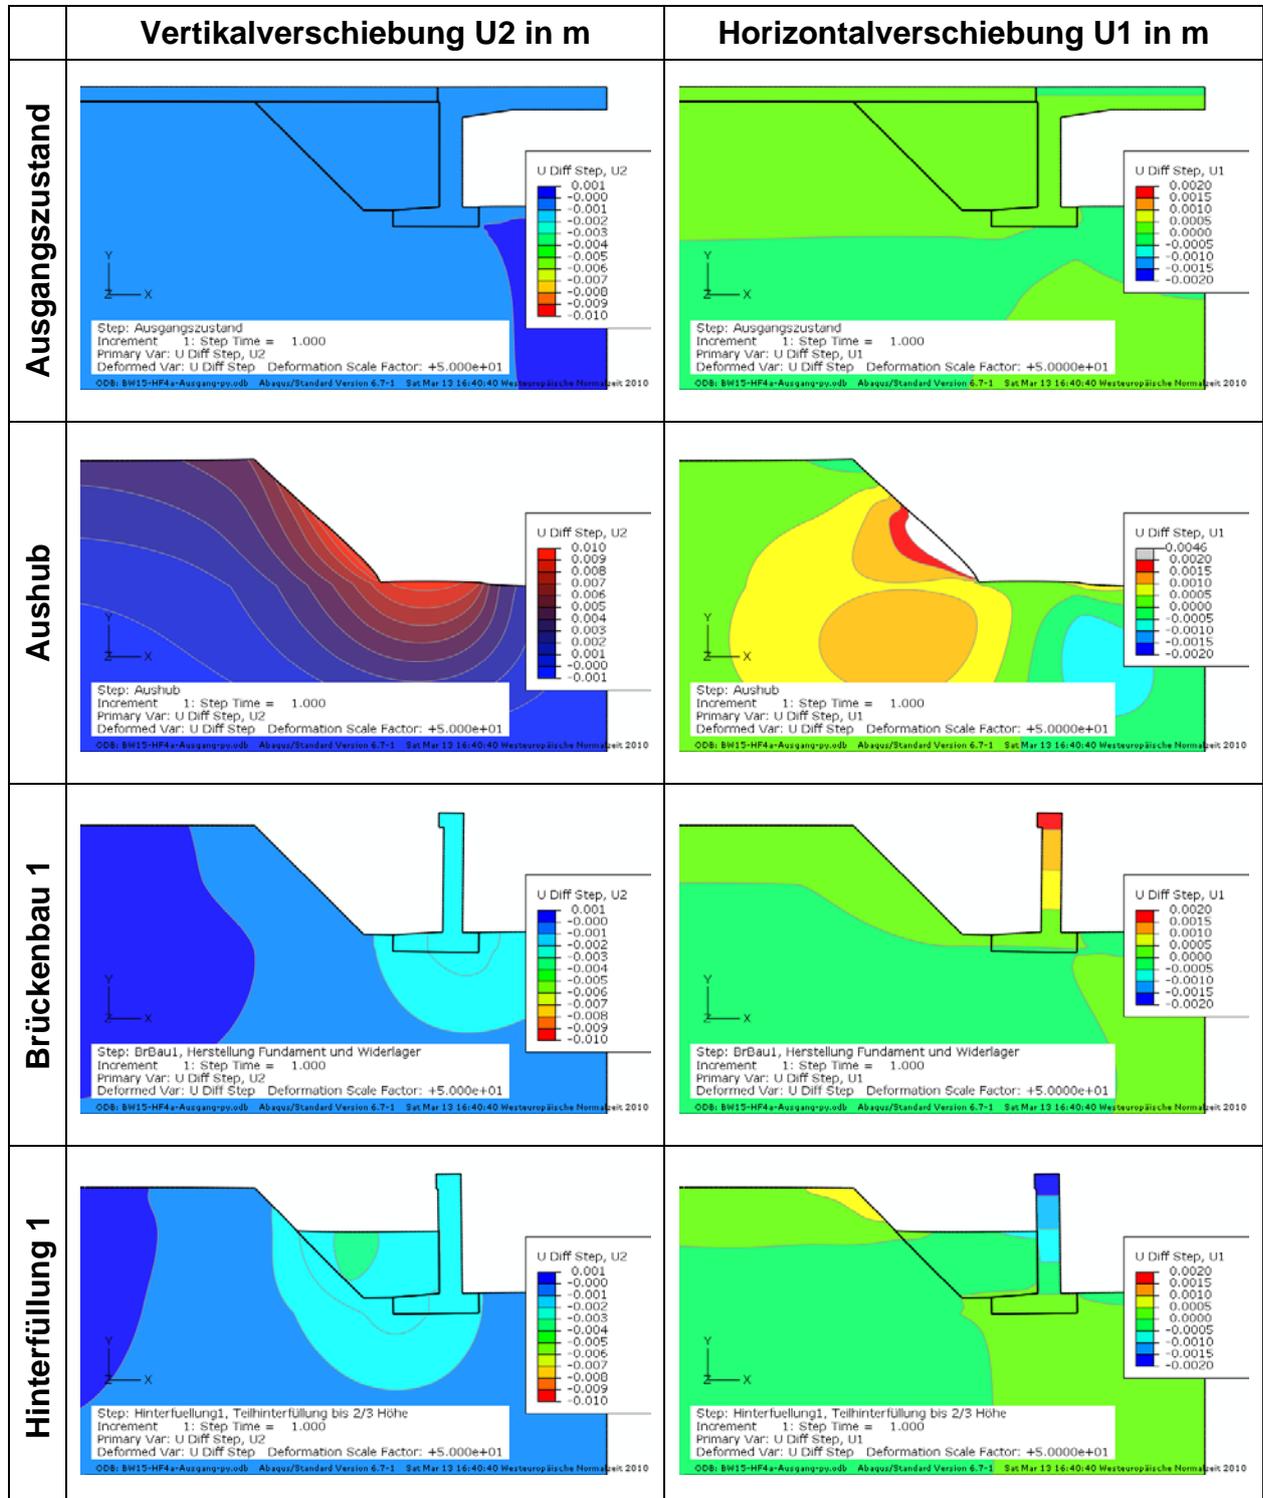
**BW 15, Hinterfüllbereich HF 4,
Verformungen in den einzelnen Berechnungsschritten (U Diff Step)**

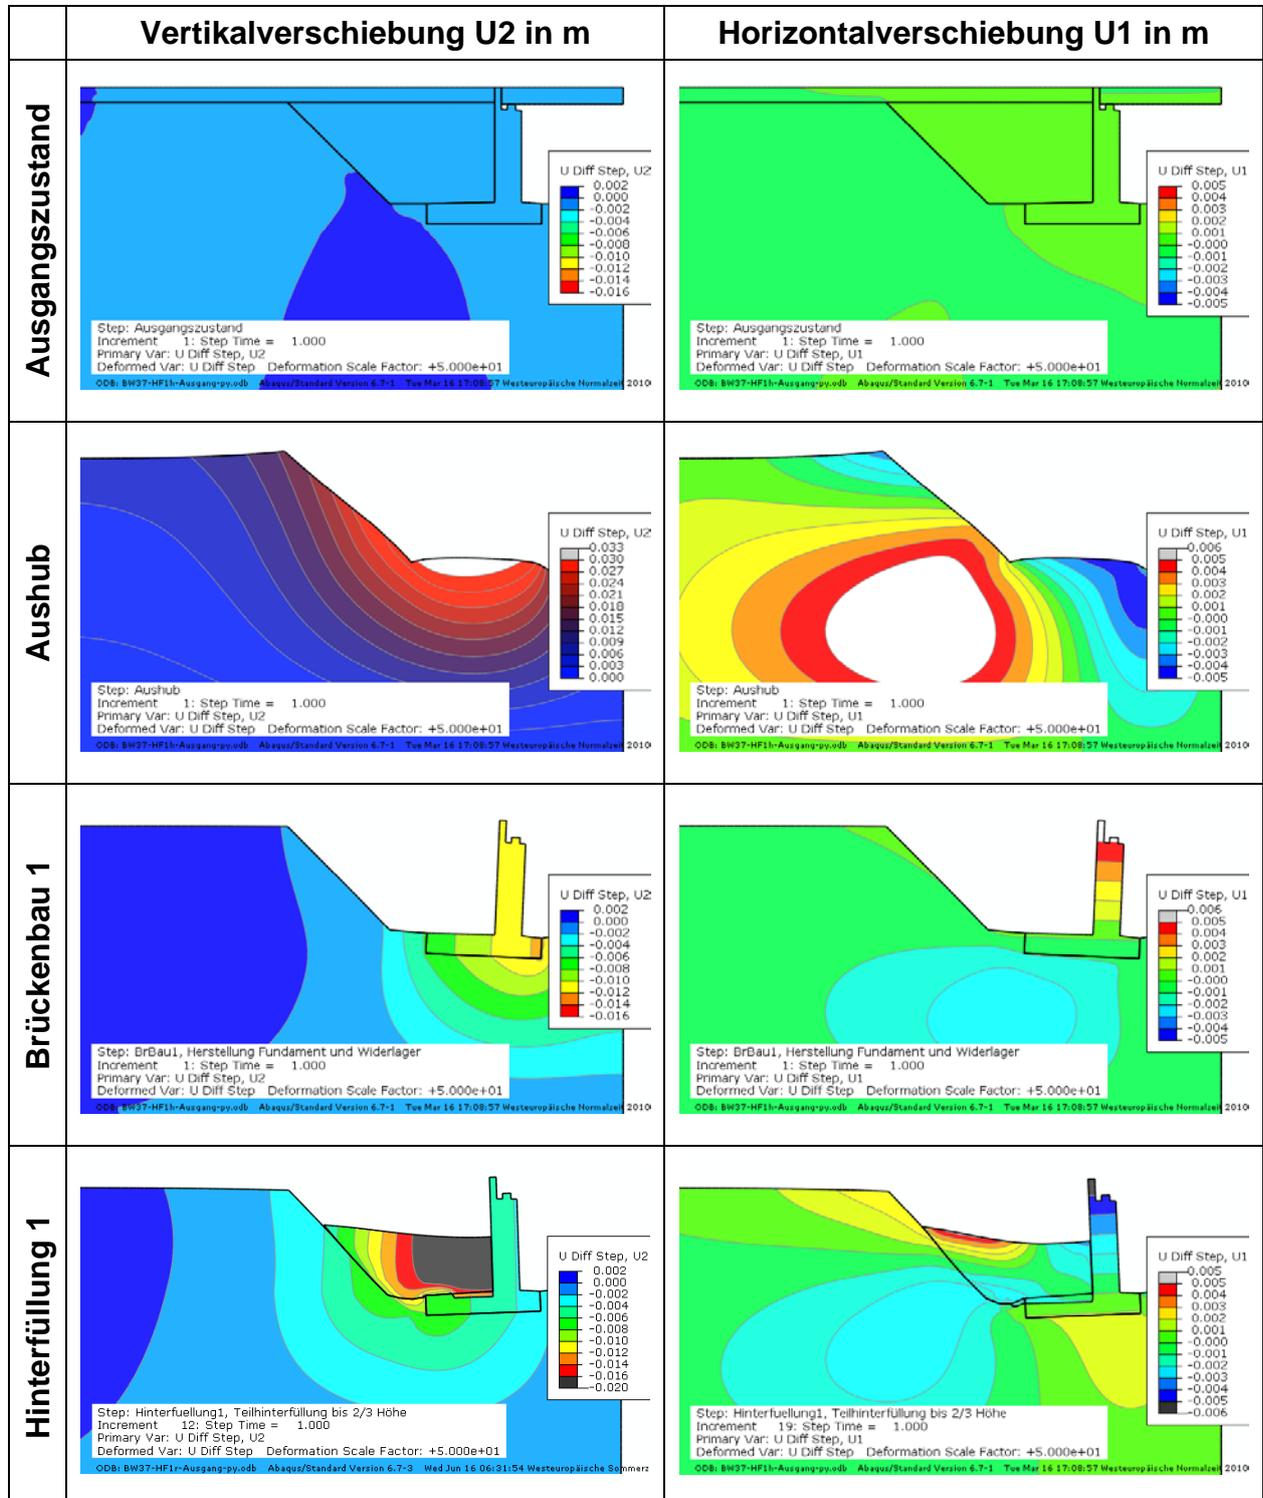
**BW 37, Hinterfüllbereich HF 1,
Verformungen in den einzelnen Berechnungsschritten (U Diff Step)**

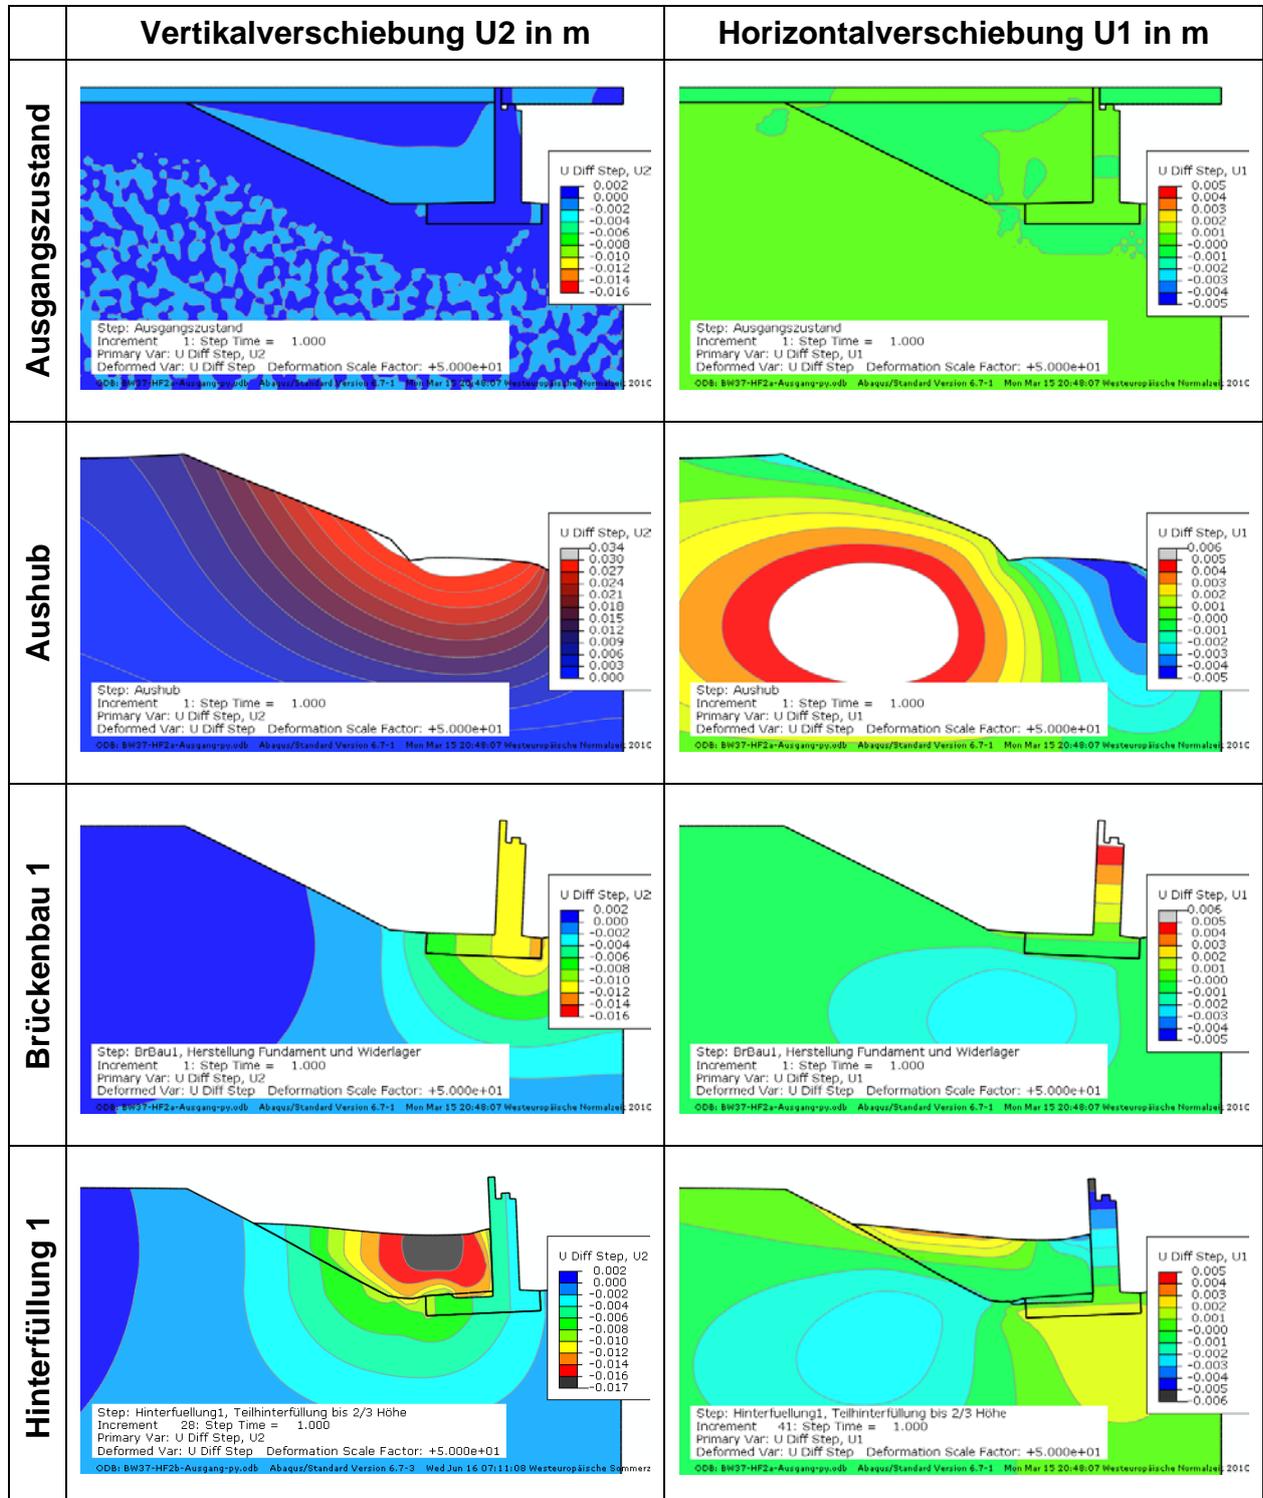
**BW 37, Hinterfüllbereich HF 2,
Verformungen in den einzelnen Berechnungsschritten (U Diff Step)**

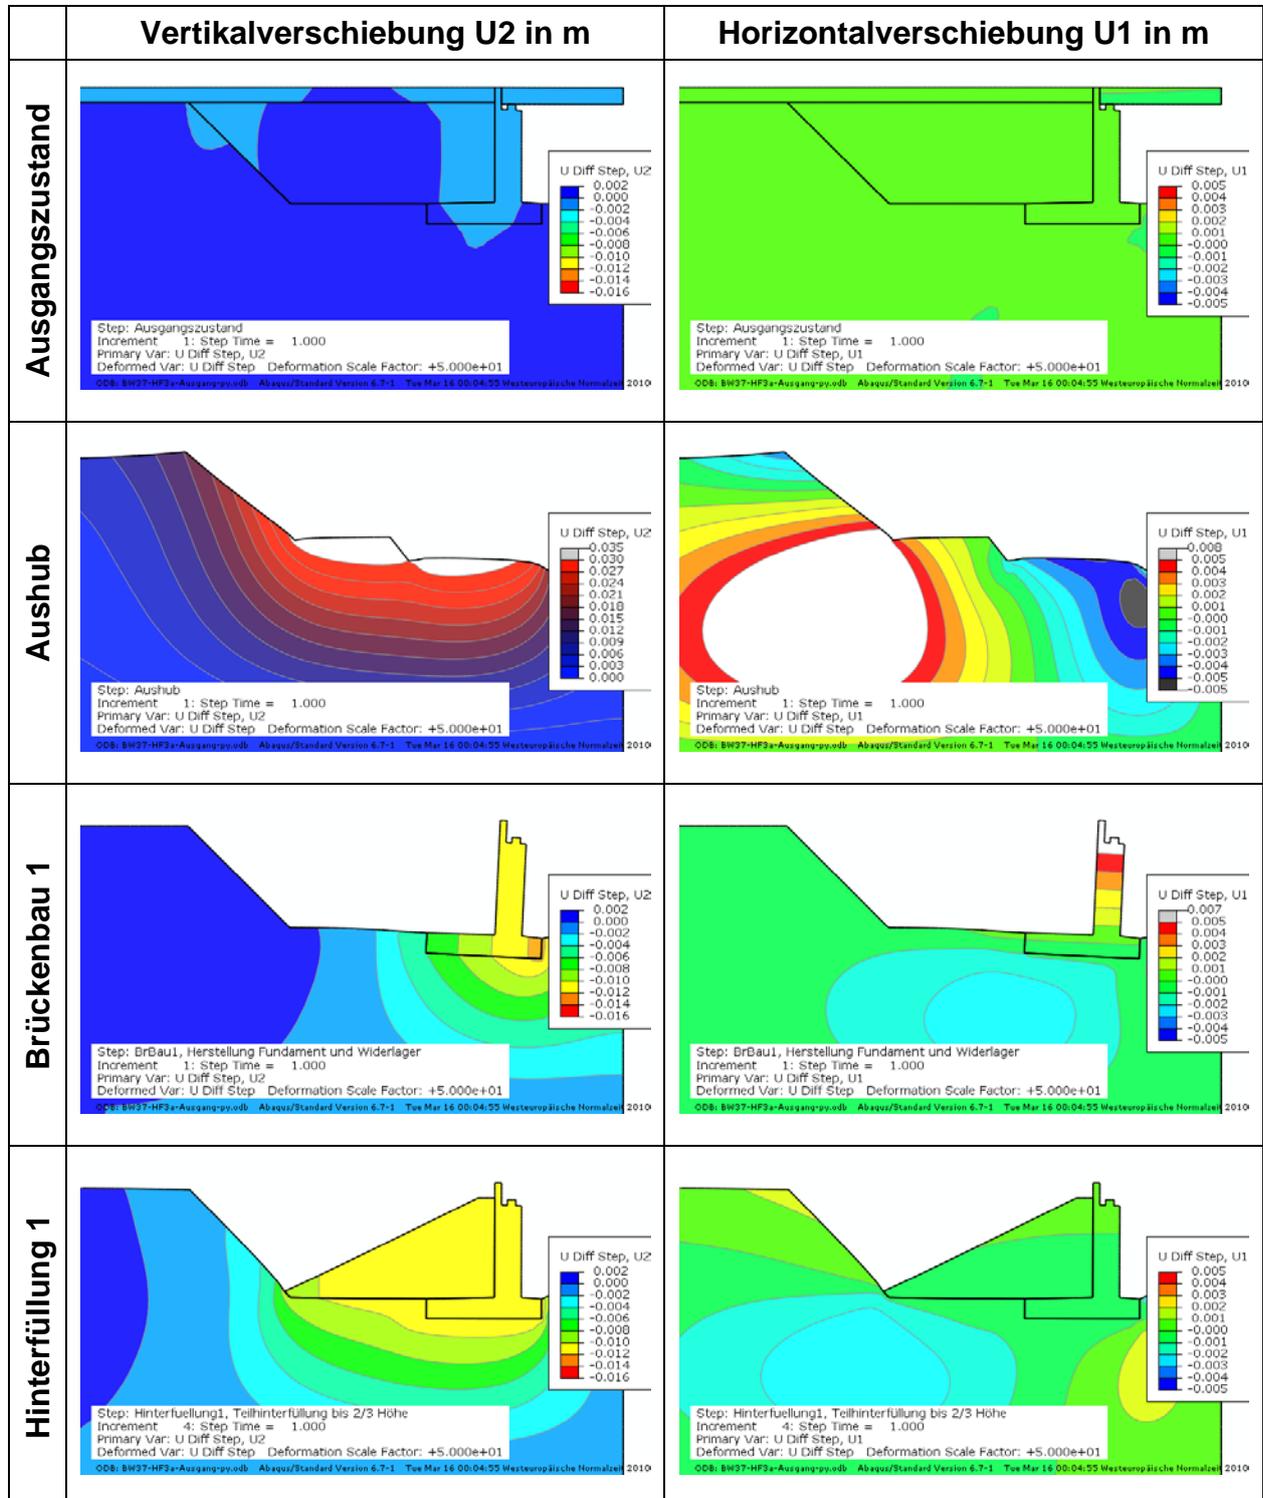
**BW 37, Hinterfüllbereich HF 3,
Verformungen in den einzelnen Berechnungsschritten (U Diff Step)**

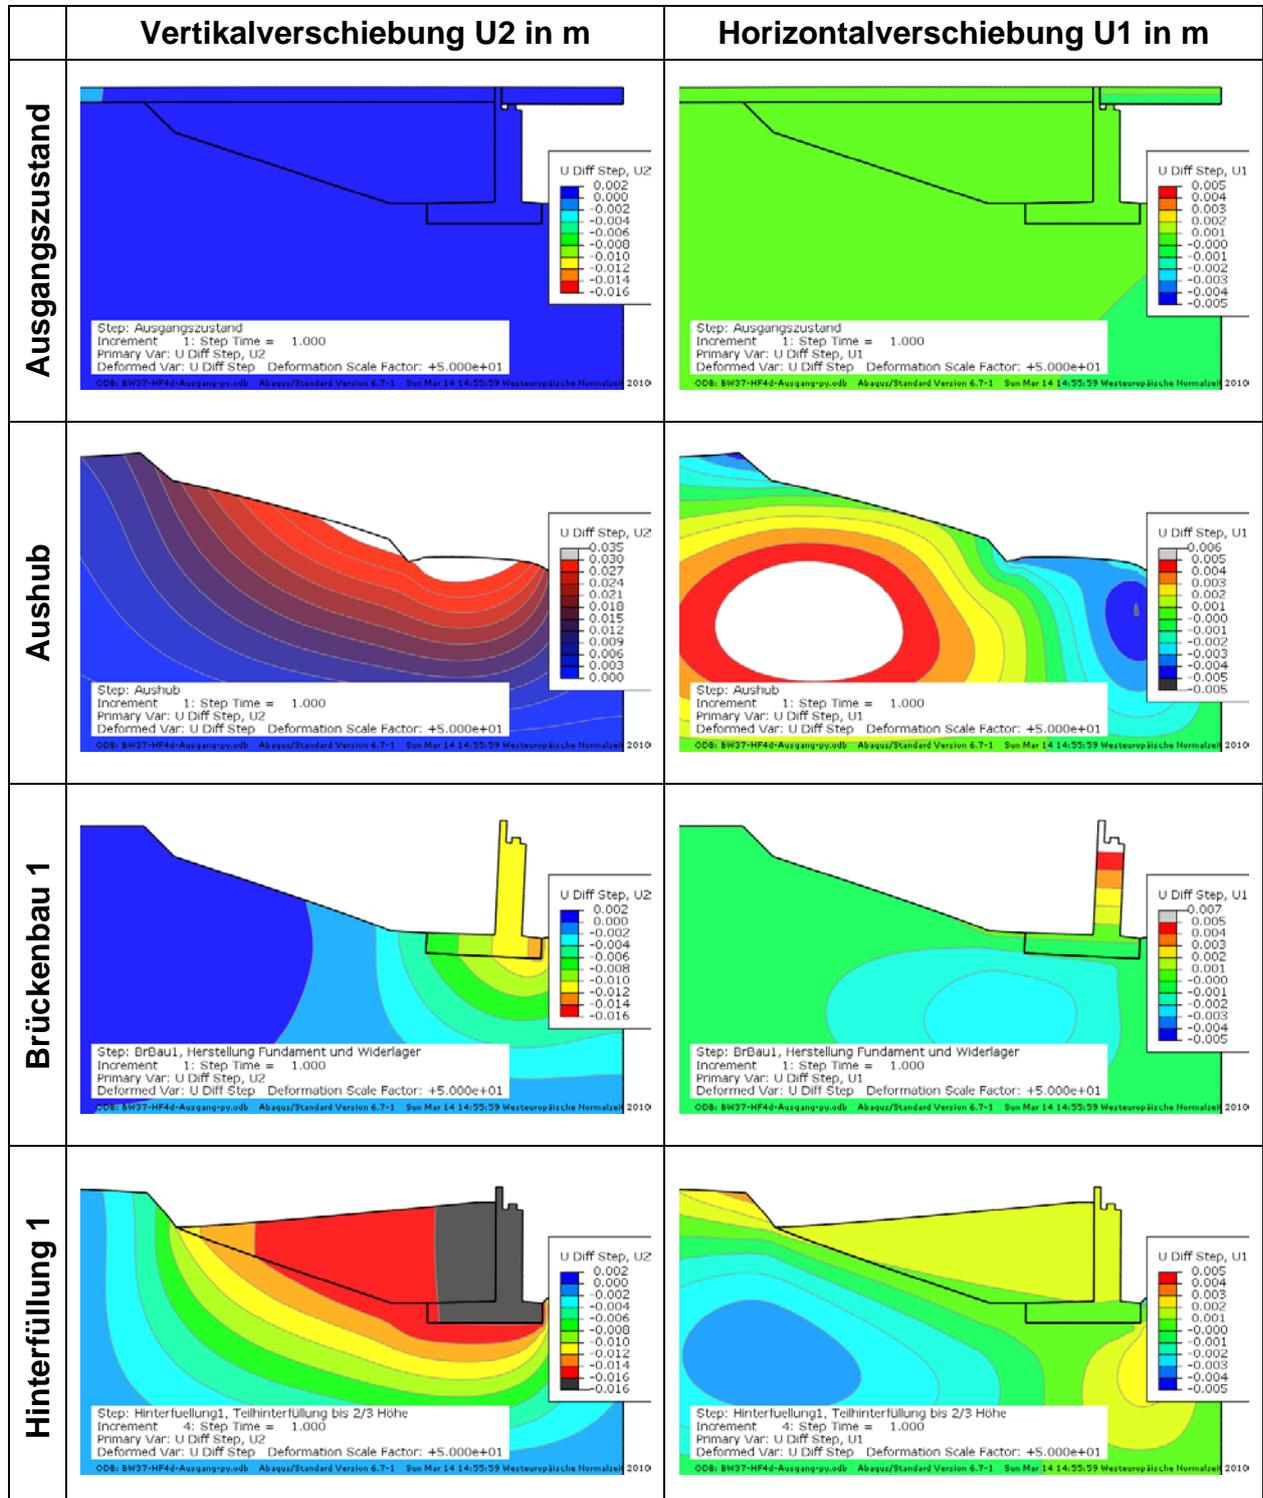
**BW 37, Hinterfüllbereich HF 4,
Verformungen in den einzelnen Berechnungsschritten (U Diff Step)**

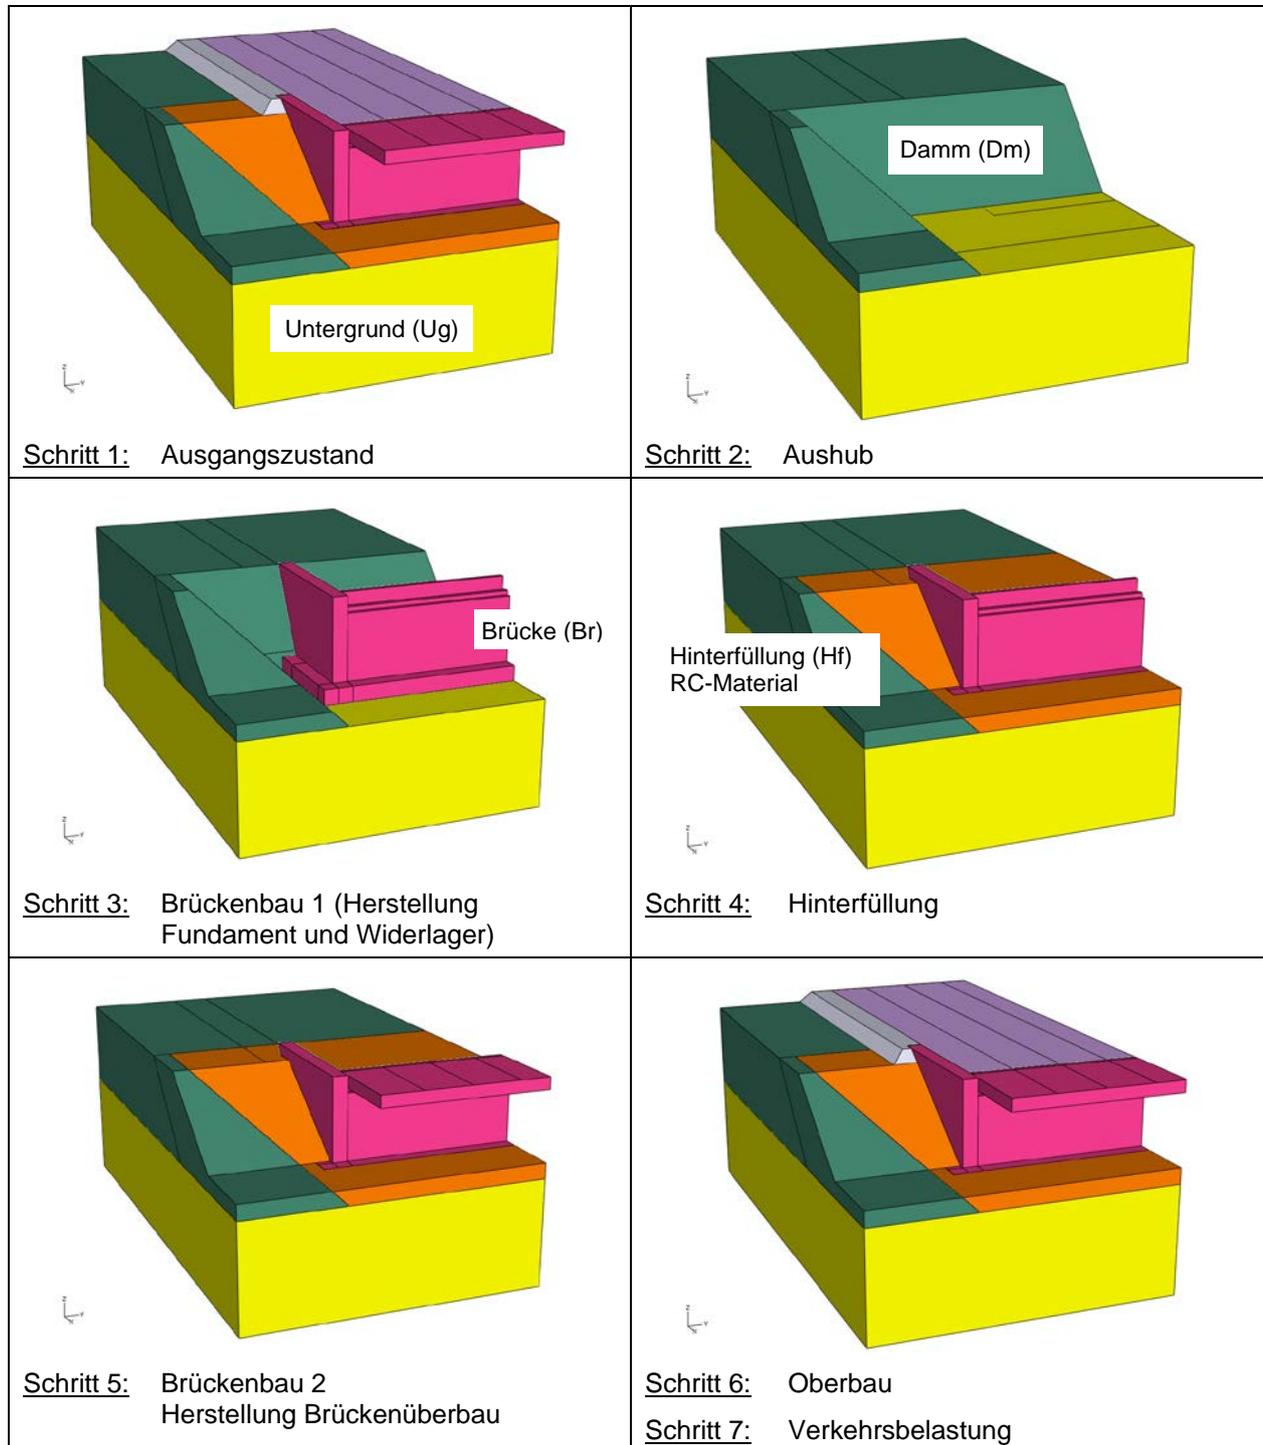
**BW 37, 3D-Modell, HF 1,
Verformungen in den einzelnen Berechnungsschritten (U Diff Step)**
