Markscheiderisch-geotechnisches Monitoring und UAV-Einsätze in geotechnischen Schwerpunktbereichen bei der LEAG

ZUSAMMENFASSUNG:

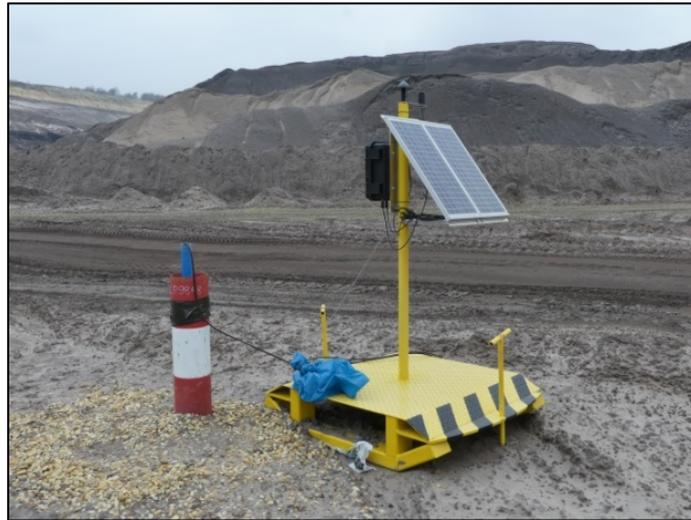
Abb. 1: A07Geo vor Ort

penpegel ein mit dem A07Geo verbundener Porenwasserdruckgeber in einer definierten Tiefe eingebaut. Mit dieser Messanordnung konnten nun im Intervall von minimal einer Stunde Daten gemessen und bewertet werden.

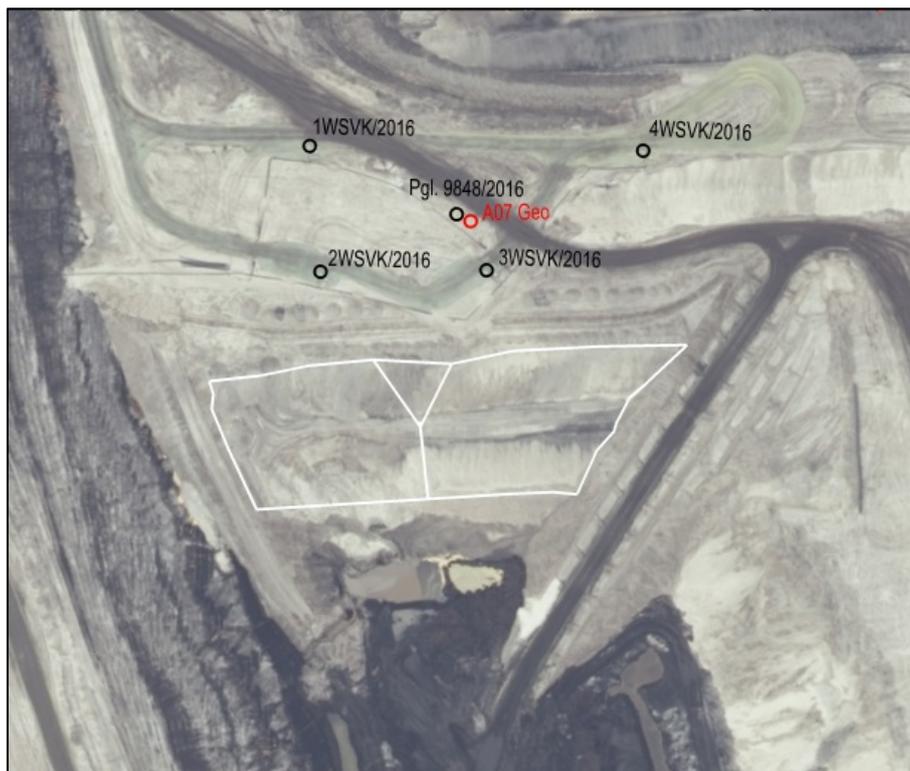
Abb. 2: Kopfböschung des offenzuhaltenden Randschlauches mit Brunnen, Pegeln und Standort A07Geo (rot)

Damit war ein schnelles und kontinuierliches Monitoring zur Wirksamkeit der niedergebrachten vier Brunnen in diesem Bereich möglich.

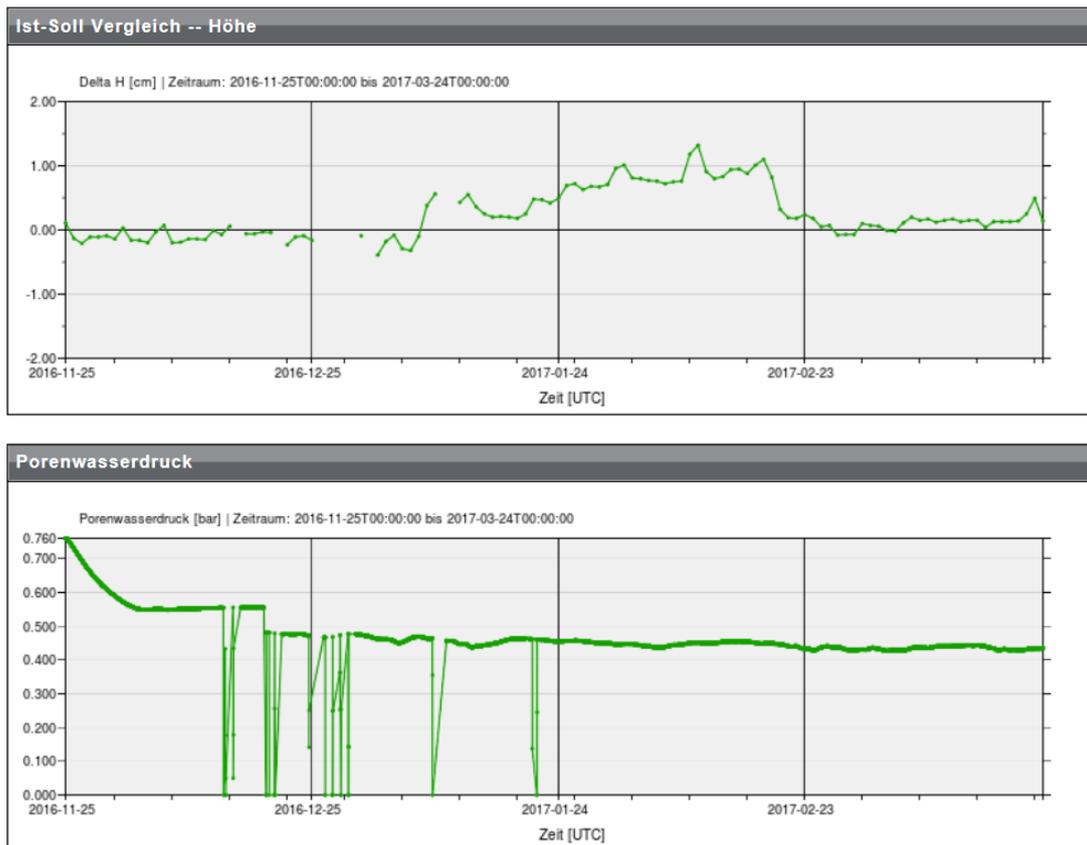
Abb. 3: Ganglinien Höhe und Porenwasserdruck, 25.11.2016 – 24.03.2017

Abb. 3 zeigt das deutliche Absinken des Wasserstandes innerhalb des ersten Monats und damit die Wirksamkeit der Brunnen. Die Höhenänderungen im Januar sind auf die Frostperiode zurückzuführen. Die Epochen, in denen keine Daten aufgezeichnet wurden, stellen Zeiträume dar, an denen aufgrund zu geringer Sonneneinstrahlung die internen Akkus über das Solarpaneel nicht ausreichend geladen wurden. Diese Zeiträume wurden durch Auswechseln der betroffenen Akkus und klassisches Laden mittels Ladegerät so kurz wie möglich gehalten. Aus geotechnischer Sicht stellten diese kurzen Datenausfälle kein Risiko dar.

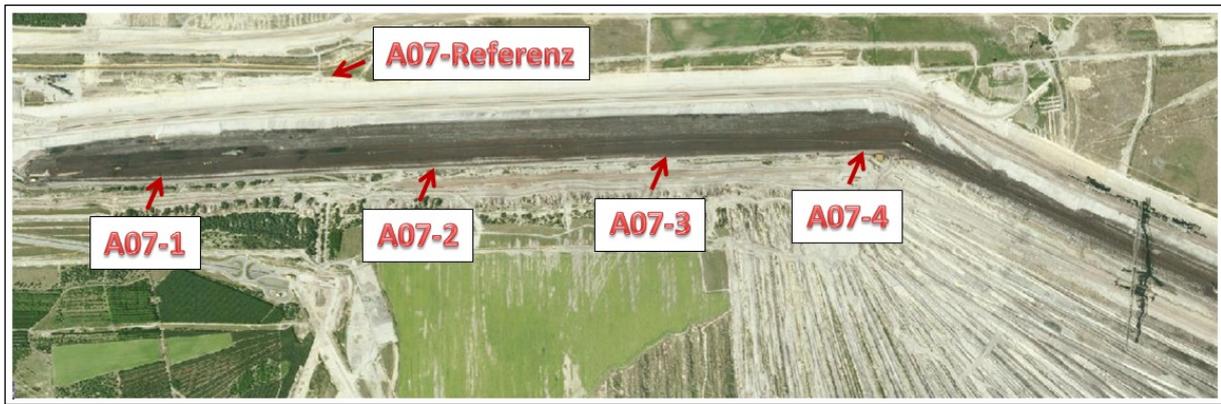
Abb. 4: Position der Empfänger im Randschlauch

Im Dezember 2016 und Januar 2017 wurde die im Kohletiefschnitt gewinnbare Kohle im Bereich des Randschlauches gefördert. Zur vorhandenen F60-Kippe musste zur Gewährleistung der geotechnischen Sicherheit ein Kohlerestpfeiler stehen gelassen werden. Seitens des Bereiches Tagebausicherheit Tagebau Reichwalde wurde die Markscheiderei aufgefordert, definierte Punkte des Kohlerestpfeilers hinsichtlich möglicher Verschiebungen zu beobachten. In Zusammenarbeit beider Bereiche wurde deutlich, dass einzelne Messwerte pro Tag nicht ausreichend sind, um mögliche Gefährdungen frühzeitig erkennen zu können, so dass ein kontinuierlich messendes System zu installieren war. Aufgrund fehlender Strom- und LWL-Anbindung sowie der geotechnischen Bedingungen wurden auf dem geplanten Kohlerestpfeiler vier A07-Empfänger aufgebaut, die Referenzstation wurde auf der Rasensohle installiert, vergleiche Abb. 4.

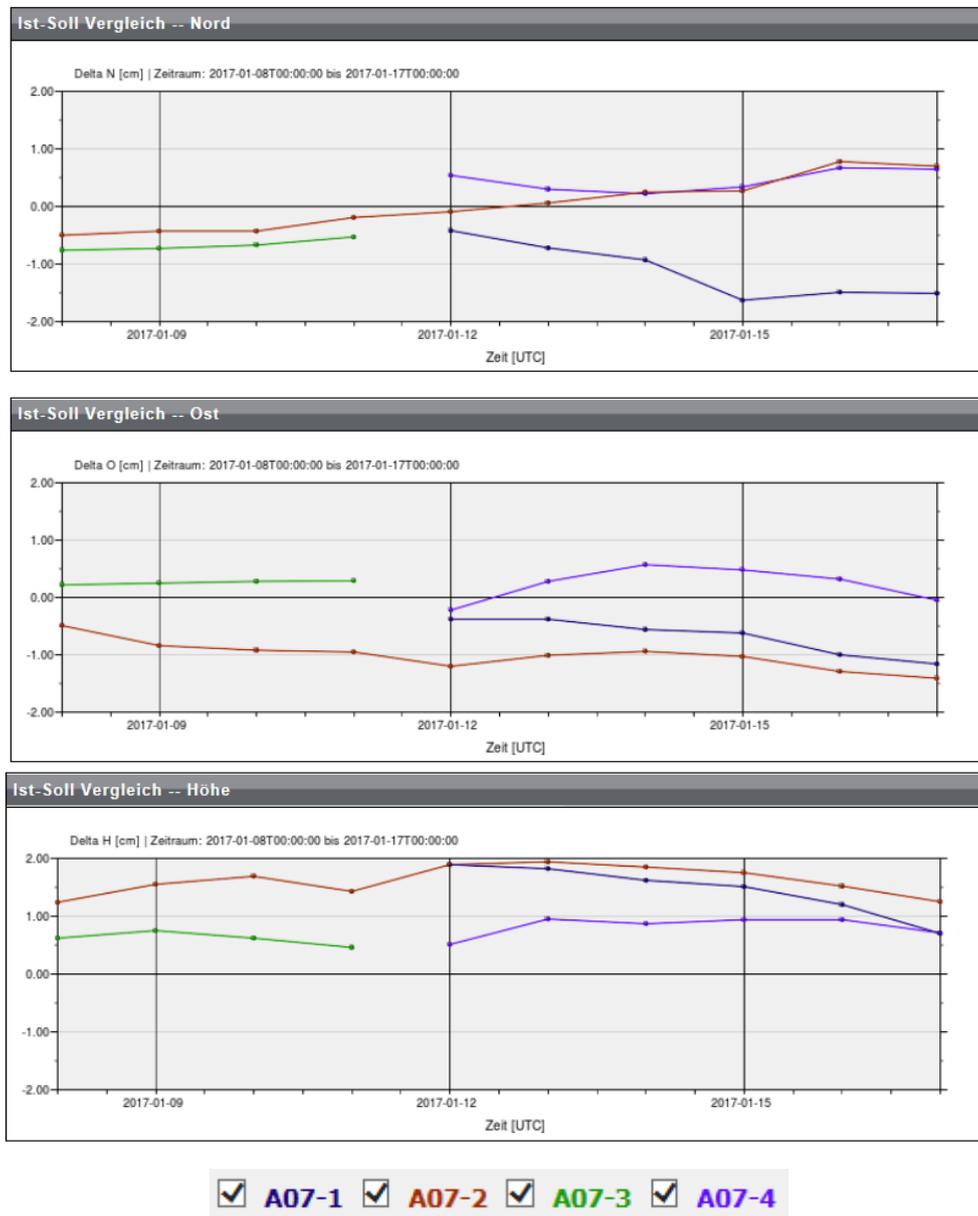
Im Bereich des Beobachtungspunktes A07-4 wurde der Tiefschnitt vom 13.01. – 15.01.2017 gewonnen. Abb. 5 zeigt die erfassten Bewegungen der vier Messpunkte für diesen Zeitraum.

Abb. 5: Ganglinien Nord, Ost und Höhe, 08.01. – 17.01.2017

Die aufgezeichneten Verschiebungen der einzelnen Messpunkte liegen innerhalb der durch die Geotechnik erwarteten Grenzen, eine Gefährdung konnte ausgeschlossen werden.

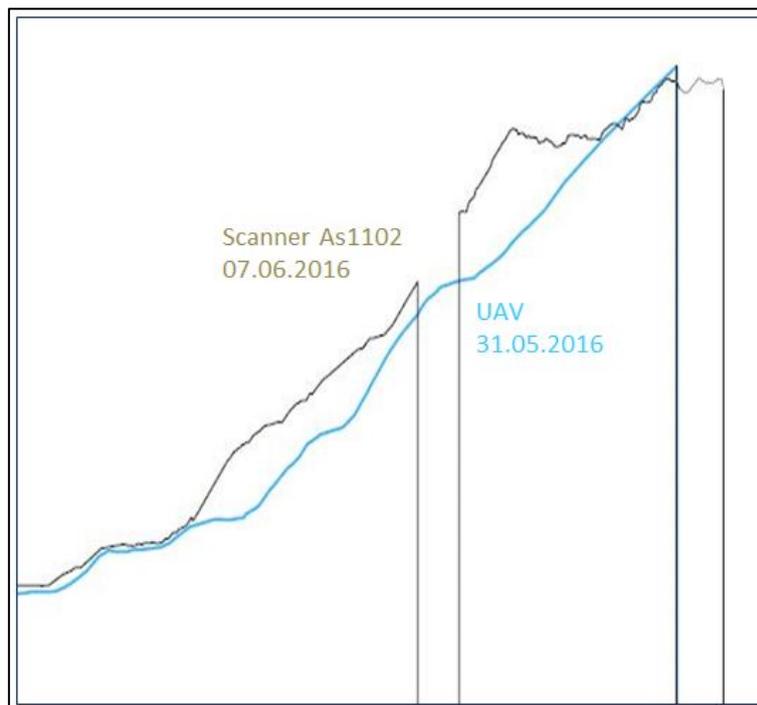
Im Vergleich der Profile UAV zu Scanner am Absetzer, siehe Abb. 6, zeigt sich zum einen, dass im betrachteten Zeitraum durch den Absetzer Material verkippt wurde. Deutlich wird aber auch die Grenze des Scanners, der Abschattungen unterliegt und damit nicht immer ein vollständiges Profil messen kann.

Abb. 6: Vergleich Profillinien UAV – Scanner am Absetzer As1102

Ergänzend wurde eine Erfassung der Fließzunge mittels UAV realisiert. Zum Einsatz kam hierfür der Oktokopter der Firma Heighttech. Zur Erfassung der Fließzunge wurden fünf Passpunkte bestimmt und ca. 500 Fotos erstellt. Die Auswertung erfolgte in AgiSoft, das Profil wurde mit MicroStation aus der in AgiSoft berechneten Punktwolke erstellt.
